**Fastighetsuppgifter**

Fastighetsbeteckning  
Nyemåla 2:128  
Adress  
Furustigen 7  
384 71 Timmernabben  
Mönsterås

Internt uppdragsnummer	J365
Besiktningdatum	2020-09-15
Besiktningföretag	OBM Kalmarsund AB
Besiktningförrättare	Kenneth Åverling
Närvarande	Jerker Bengtsson
Giltig till och med	2021-09-15

## Byggnadsinformation

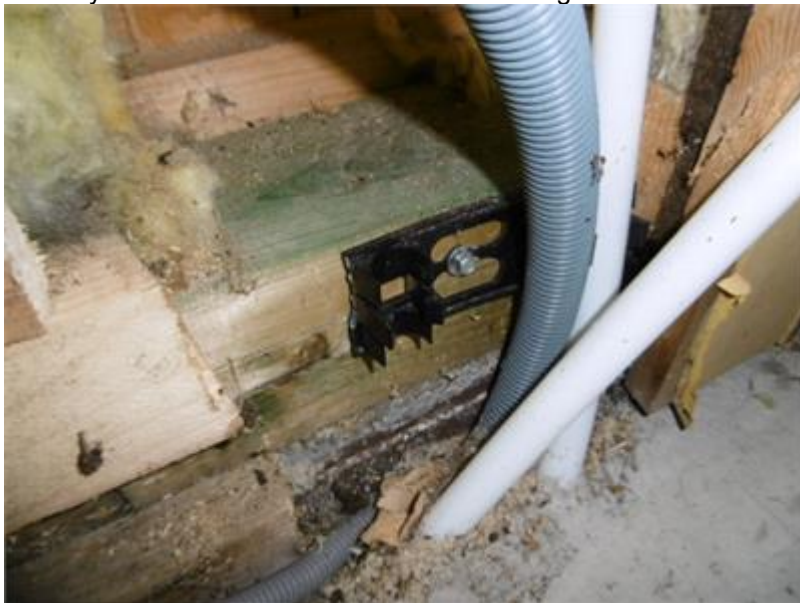
Byggnadsdel	Betongplatta på mark
Konstruktionsdel	Ovanliggande syllreglar samt golvkonstruktioner
Konstruktionsuppbyggnad	Rötskyddsbehandlade syllreglar. Golvkonstruktion med nivellgolv.

-Betongplattan påverkas alltid av naturlig markfukt som i sin tur kan påverka ovanliggande syllreglar resp. golvkonstruktioner. Om dessa konstruktioner och dess material blir fuktig och med ev. bristfälligt fuktskydd, utförande etc. finns risk för mikrobiell tillväxt och avvikande lukt till boendemiljöer. Golvkonstruktioner ovan betongplattan är omfattande renoverade med s.k. nivellgolv, konstruktionen är dock inte mekaniskt ventilerad med undertryck vilket annars förordas då detta vanligtvis minskar risken för avvikande lukt resp. förhöjda fuktvärden.

-Vid besiktningen så observerades att syllar är med tryckimpregnerat virke vilket bör beaktas. Känd risk finns att kemiska luktaavvikelser kan uppstå från sådana behandlade trädetaljer. Vid besiktningstillfället och utförda stickprovskontroller så upplevdes inga avvikande kemiska lukter i boendemiljöer eller vid golvvinklar resp. mätpunkter.

-Vid kontroll av syllregel och golvkonstruktion uppmättes normala fuktvärden, detta med en fuktkvot mellan 13-15% FK, risk för mikrobiell tillväxt är vid ca 17%.

-Notera att stickprovsmässiga undersökningar är utförda, för att säkert fastställa konstruktionernas kondition och fuktstatus bör en mer omfattande undersökning utföras.
