# Besiktningssprotokoll

Anticimex Överlåtelsebesiktning av småhus – nivå 1

Fastighetsbeteckning: Mossebo 1:11	
Fastighetsägare: Agneta Laakso	
Fastighetsadress: Mossebo 121	
Postnummer: 388 98	Ort: Trekanten

Besiktningdatum: 2021-09-28	Protokollnummer: 66484639
Temperatur: 15°C	Väderlek: Mulet
Tekniker: Marie Ackebjer	
E-post: marie.ackebjer@anticimex.se	
Kontor: Kalmar	
Övriga närvarande: Fastighetsägare Agneta Laakso

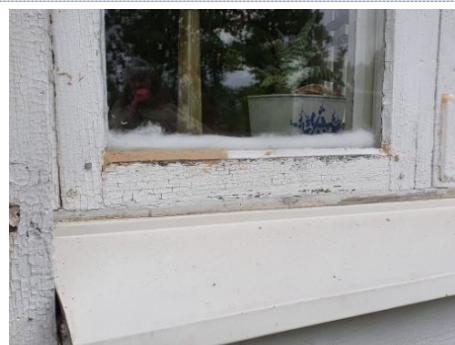
Fönster är i behov av målning/underhåll.

Fönsterbågar och fönsterkarmar där målningsbehov finns riskerar att få fukt- och rötskador på grund av sämre vattenavvisande förmåga.

För att öka livslängden på fönster rekommenderas målning och underhåll.

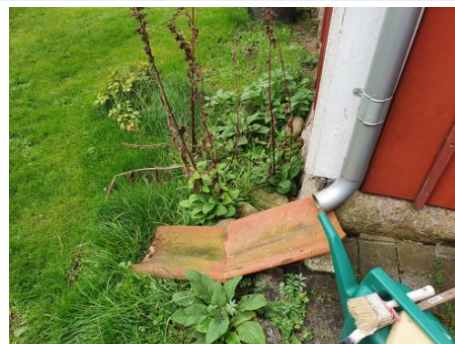
Befintliga stuprör är inte kopplade till markrör utan avslutas med s k avrinningsrör/ränna ovan mark eller i vattentunna. Viktigt med kontinuerlig kontroll av funktionen gällande dessa lösningar, detta för att undvika fuktbelastning till källaren med fuktrelaterade skador som möjlig följd.

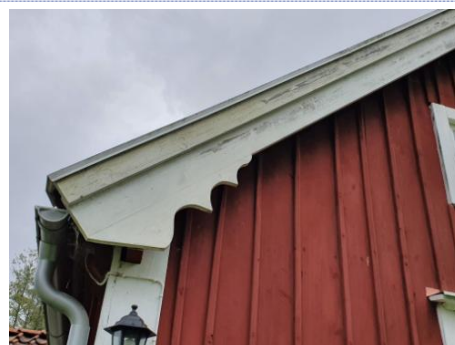
Takets trädetaljer är i behov av målning/underhåll.

Träkonstruktioner där målningsbehov finns riskerar att få fukt- och rötskador på grund av sämre vattenavvisande förmåga.

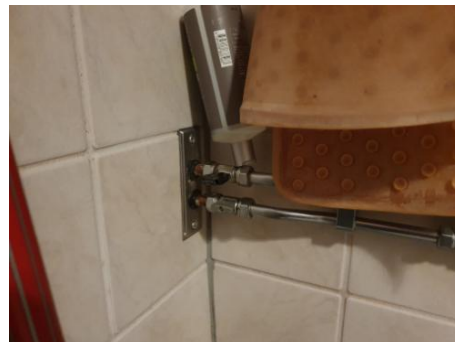
Rör genomföring finns i vägg.

Rör genomföringar i väggen medför en ökad risk för att vatten tränger in i omkringliggande konstruktioner och orsakar fuktskador.
