Anticimex Ombesiktning/ Kompletterande besiktning

Besiktningdatum: 2021-05-11	Protokollnummer: 66210797
Temperatur: 7°C	Väderlek: Molnigt
Tekniker: Joakim Blomqvist	
E-post: Joakim.Blomqvist@anticimex.se	
Kontor: Kalmar	
Övriga närvarande: Maria Theander, bolagsägare

Kolbodagatan 33

Besiktningsutlåtande Kolbodagatan 33

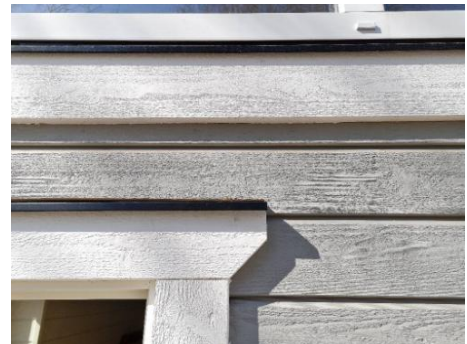
Utvändigt / Fönster

Överbleck har inget uppvik.
