# Besiktningssprotokoll

Anticimex Överlåtelsebesiktning av småhus – nivå 1

Fastighetsbeteckning: Hagbytorp 3:6	
Fastighetsägare:	
Fastighetsadress: Kolbodagatan 33	
Postnummer: 388 96	Ort: Hagby

Besiktningdatum: 2021-03-26	Protokollnummer: 66134934
Temperatur: 7°C	Väderlek: Molnigt
Tekniker: Joakim Blomqvist	
E-post: Joakim.Blomqvist@anticimex.se	
Kontor: Kalmar	
Övriga närvarande: Maria Theander, bolagsägare

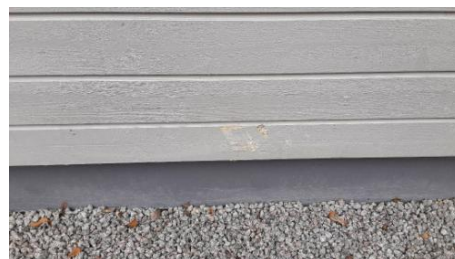
Mindre skada på panel noteras.

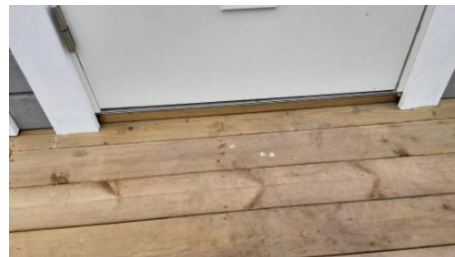
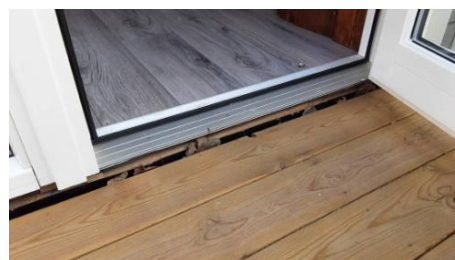
Tröskelbleck saknas under dörr/balkongdörr.  
Regel under dörr är tryckimptegnerad.

Avsaknad av tröskelbleck medför att det finns risk för att vatten kan rinna in och orsaka fuktskador på tröskel och/eller i kringliggande vägg och bjälklag.

Tryckimpregnerat virke ska inte finnas i byggkonstruktionen då det kan avge en kemisk lukt om det blir fuktigt.

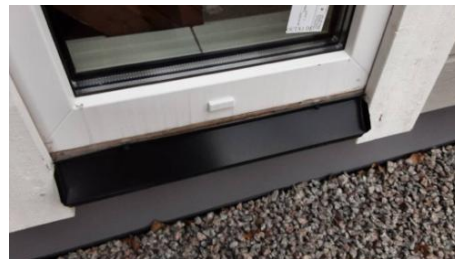
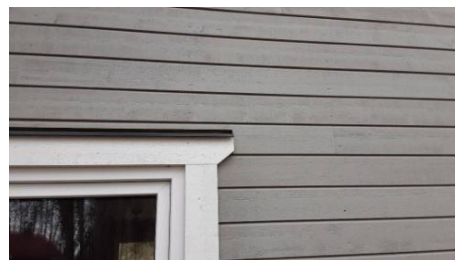
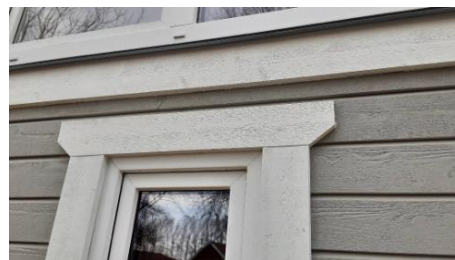
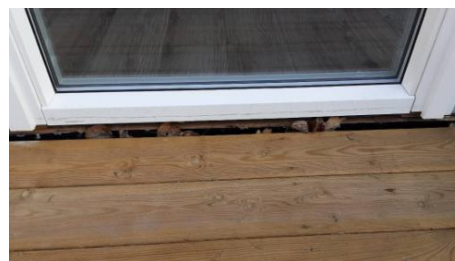
Fönsterbleck är otäta vid infästningar.  
Hörnen är inte vikta och det bildas en otäthet.  
Fönsterbleck är inte rätt monterat/saknas.  
Överbleck har inget uppvik samt saknas på några fönster.

Eftersom fönsterblecken är otäta och det finns andra brister, finns risk att vatten rinner in i väggen vilket i sin tur kan leda till fuktskador i väggkonstruktionen.

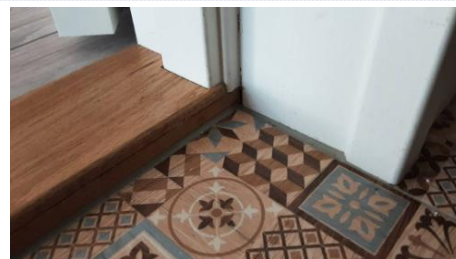
Golvlutning är bristfällig  
Uppvik av tätskikt finns inte mot tröskel och mindre otäthet noteras.  
Väggar utanför duschzon är av träpanel.

Brister i golvets och/eller tätskiktets lutning och övriga brister medför risk för att vatten tränger in i omkringliggande konstruktioner/utrymmen vilket i sin tur orsaka fuktrelaterade skador. Det medför också ökad risk för att vatten blir stående i golvets lågpunkter, vilket kan orsaka missfärgningar på klinker/fogar samt att "unken" lukt uppstår. Arbetet ska utföras enligt Boverkets byggregler, gällande branschregler samt monteringsanvisningar för samtliga material och här har avsteg från detta gjorts.
