Fastighetsuppgifter

Vargen 1

Lindsbergsgatan 1

Uppdragsnummer	J2692
Besiktningsdatum	2022-06-22
Besiktningföretag	OBM Ostkusten AB
Besiktningförrättare	Kenneth Åverling
Närvarande	Joakim Petersson
Giltig till och med	2023-06-22

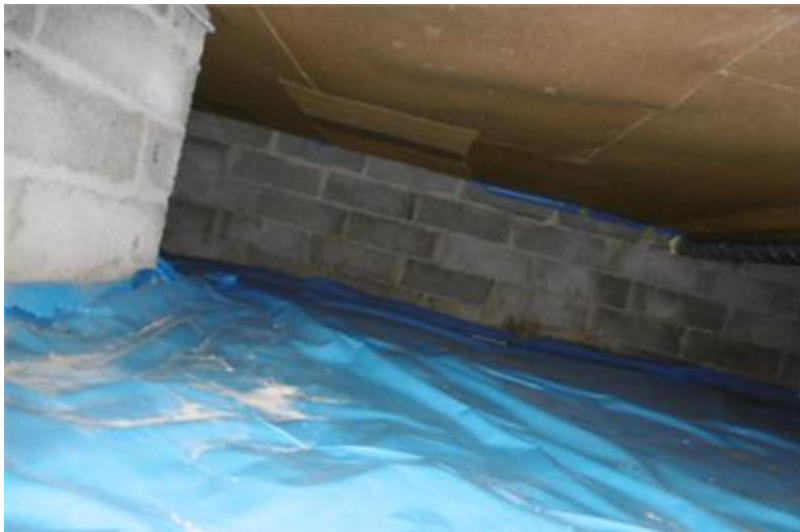
Byggnadsdel	Krypgrund
Konstruktionsdel	Tillbyggnad
Konstruktionsuppbyggnad	Syllar, träbjälklag, blindbotten etc. ovan dess grundläggning

-En krypgrund bedöms alltid som en riskkonstruktion då dess ingående trädetaljer (t ex bjälklag, blindbotten och syllar) riskerar att påverkas negativt av fuktig luft. Vid förhöjda fuktvärden finns risk för mikrobiella angrepp med möjlig följd av oönskad luktspridning till boendemiljöer.

-Utförda stickprovskontroller av åtkomligt bjälklag/syllar visar torra och normal värden, detta med en fuktkvot på 11% FK. Det kritiska gränsvärdet för mikrobiell tillväxt brukar anges till ca 17% fuktkvot (FK). Kontinuerlig kontroll av grunden förordas.
