Dungen 7

Bisterfeldsvägen 13

Uppdragsnummer	J3335
Besiktningsdatum	2023-03-01
Besiktningföretag	OBM Kalmarsund AB
Besiktningförrättare	Anders Bouveng
Närvarande	Fastighetsägaren
Giltig till och med	2024-03-01

Byggnadsbeskrivning	Byggnadsår
Huset är ett 1½-planshus med källare.	1966
Till eller ombyggnad	Övrigt

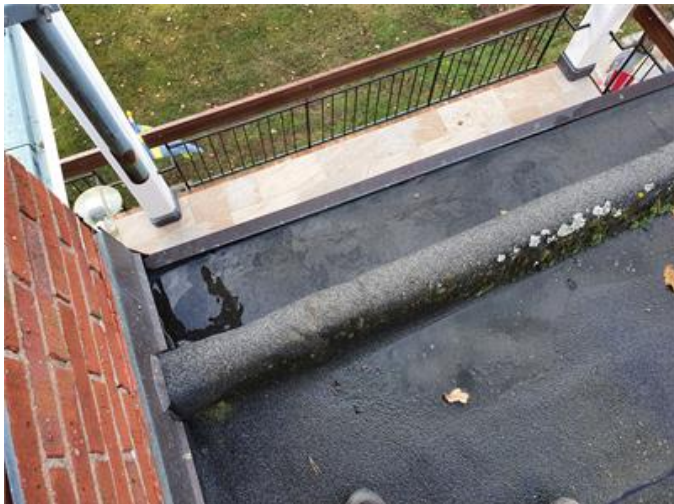
Vattenfylld takränna
