# Besiktningssprotokoll

Anticimex Överlåtelsebesiktning av småhus - nivå 1

Fastighetsbeteckning: Trollet 7	
Fastighetsägare: Christer Wisbrant	
Fastighetsadress: Prins Hatts Gränd 7	
Postnummer: 393 52	Ort: Kalmar

Besiktningdatum: 2023-06-02	Protokollnummer: 67620421
Temperatur: 16 °C	Väderlek: Sol
Tekniker: Andreas Lundin	
E-post: a.lundin@Anticimex.se	
Kontor: Kalmar	
Närvarande: Fastighetsägare

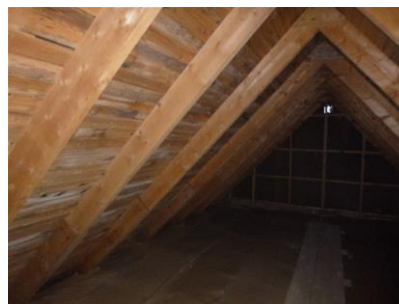
## Utvändigt / Vind

Mindre missfärgningar finns mot delar av yttertakspanelens insida som indikerar på att vinden vid tillfälle tillförts fukt från bostaden, se text  
Insamling av upplysningar och handlingar.

Noterade missfärgningar bedöms vara äldre och uppstått innan bostaden försågs med våtrumsfläktar.

Vid fuktkontroll som utfördes mot yttertakspanelens insida uppmättes fuktkvoten till 7% vilket är under gränsvärdet för mikrobiell tillväxt som är satt till 17% fuktkvot.

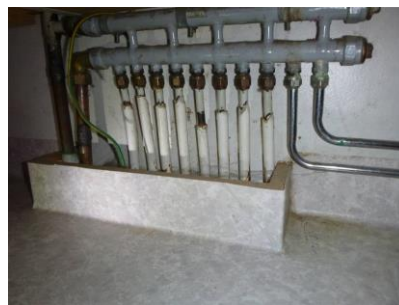
## Entréplan / Tvättstuga

Våtrummet har äldre yt-/tätskikt (1998) och golvbrunnen i utrymmet består av gjutjärn.

Rör genomföring finns i golv vilket var godkänt när utrymmet renoverades dock kan förbättrande åtgärder utföras för att upptäcka eventuella droppläckage från rörledningar.

Vid besiktningen noterades inga tecken på skador och vid fuktindikering som utfördes i utrymmet noterades heller inga förhöjda indikationer.

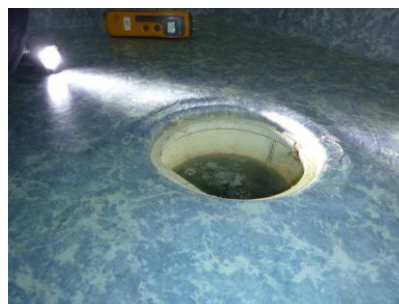
### Övre plan / Dusch/Toalett

Våtrummet har äldre ytskikt/tätskikt och klämringen i golvbrunnen är lös. Golvet intill golvbrunnen har rest sig något och vid fuktindikering som utfördes här noterades förhöjda indikationer. Orsak och omfattning bör klargöras.

Rör genomföring finns i golv vilket var godkänt när utrymmet renoverades.

Vid fuktindikering som utfördes övrigt i utrymmet noterades inga förhöjda indikationer.
