## Utlåtande över ÖVERLÅTELSEBESIKTNING

Nybro ADONISEN 2  
Sankt Sigfridsvägen 18, 382 38 Nybro

## ÖVERLÅTELSEBESIKTNING FÖR SÄLJARE

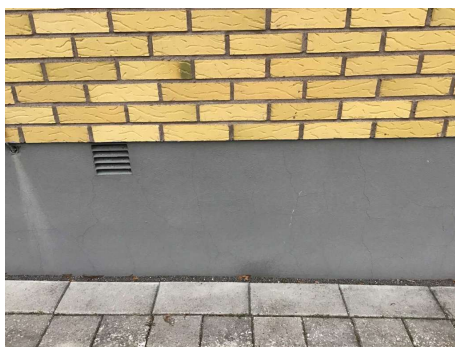
**Grundmur/Hussockel:**

Mindre sprickor noterades i grundmuren, bedöms sakna byggnadsteknisk betydelse.

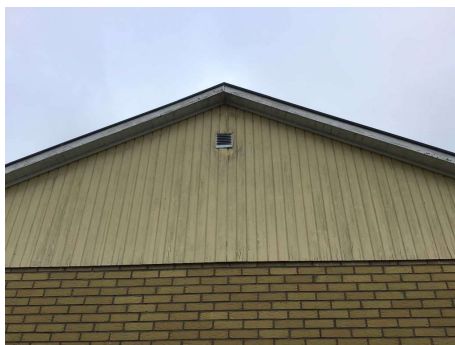
**Fasad:**

Träpanel/trädetaljer föreligger med ett generellt målning-/underhållsbehov.  
Enstaka rötskador förekommer i träpanelen, bakomliggande skador kan ej uteslutas.
