## Utlåtande över ÖVERLÅTELSEBESIKTNING

Kalmar GÖSBÄCK 4:193  
Gamla Häradsvägen 32, 393 65 Kalmar

Omfattning: Okulär besiktning av huvudbyggnad.  
Besiktningsdag: 2025-02-12 kl 9:00  
Närvarande: Ratree Ratanapan  
Lenhart Carlsson

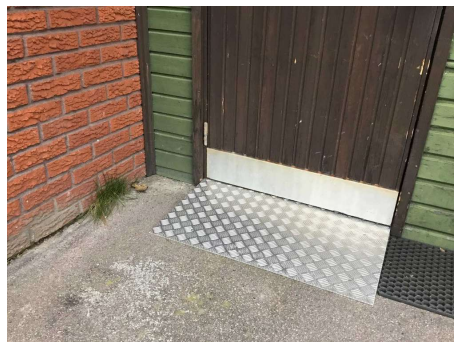
Vid husets groventré så står fasaden i kontakt med marken. Se Riskanalys 2.

Träfasader har torrsprickor och färgsläpp.

Enstaka tegelstenar är spruckna vilket bedöms sakna teknisk betydelse.

Delar av fasaden (både tegel och trä) avslutas nära marken. Utförandet medför en ökad fuktpåverkan och risk finns att följdskador uppstår på fasadmaterial eller bakomliggande delar.

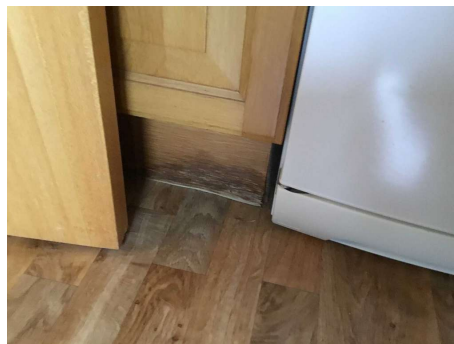
Läckageskydd saknas under kyl/frys samt vid diskbänkskåpets botten.

Uttorkade fuktfläckar förekommer på sparksockel nära kylen. Inga avvikande fuktindikeringar noterades vid besiktningen.

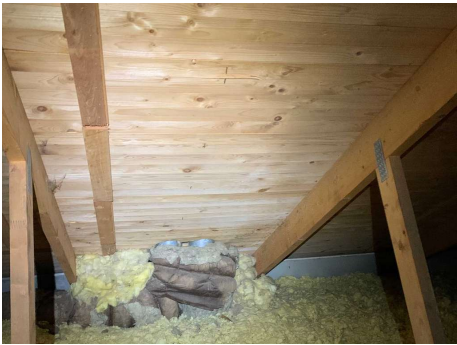
| Vind: | <p>Enstaka missfärgningar noterades på takets insida.</p> <p>Vid fuktmätning i takets insida uppmättes 12 % fuktkvot vilket bedöms som torrt. Se bilaga.</p> |
