## Utlåtande över ÖVERLÅTELSEBESIKTNING

Kalmar HAGBYTORP 10:115  
Rödfyrsvägen 2, 388 96 Hagby

Fastighetsbeteckning: Kalmar HAGBYTORP 10:115  
Adress: Rödfyrsvägen 2, 388 96 Hagby  
Kommun: Kalmar  
Fastighetsägare: Stefan Lundström

Omfattning: Okulär besiktning av huvudbyggnaden, altanen har inte ingått i uppdraget  
Besiktningsdag: 2025-02-13 kl 13:00  
Närvarande: Stefan Lundström

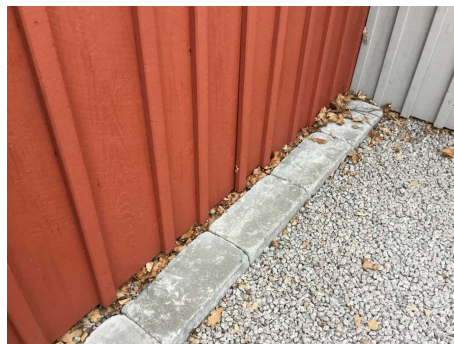
Träpanel som avslutas mot marken eller altanen utsätts för en ökad fuktbelastning. Viktigt med kontinuerligt underhåll för att undvika fuktpåverkan och följdskador.

Enstaka trädetaljer mot mark är fuktpåverkade.

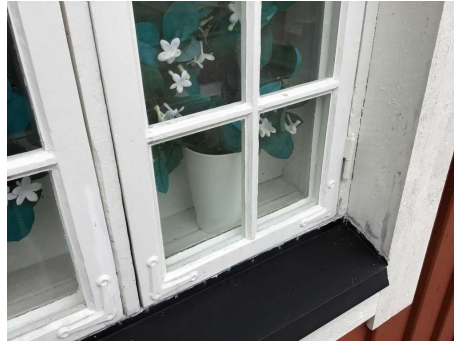
Lokalt finns sprickor i färg och kitt, kommande underhållsbehov.

Några fönsterbleck har otäta infästningar, gavlar och skarvar.

Det saknas skyddande bleck över fönsterfoder. Rötskadat fönsterfoder noterades åt norr.

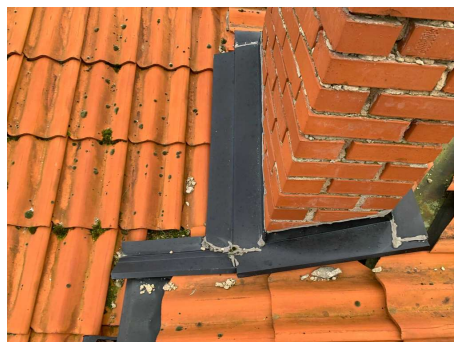
Takets lägre del har för låg lutning för takpannor. Det förekommer trasiga och felplacerade takpannor. Bristfälliga plåtarbeten förekommer.

Skorstenen är i behov av renovering, lösa stenar förekommer. Mossa förekommer lokalt.

Vattbräddar över vindskivor är i behov av renovering/byte.

Brister förekommer i takpannor och plåttäckningar. Detta gäller främst takets lägre delar där lutningen bedöms vara för låg för takpannor. Då utförandet medför en ökad risk för läckage-/följdskadorna rekommenderas kontakt med fackman för att bedöma lämpliga åtgärder.

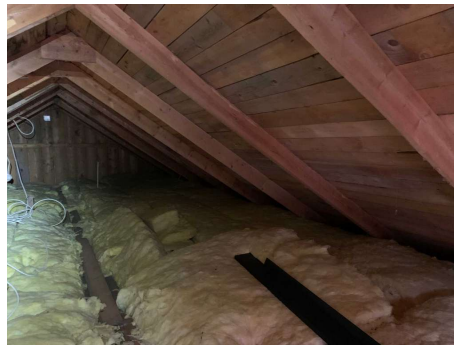
Lokala fuktspår och missfärgningar noterades på takets insida.

Normal fuktkvot för årstiden (14 %) uppmättes vid besiktningen.  
Se bilaga.

Vid lägre tak så saknas inspekterbar vind. Skulle det förekomma avvikelser i dessa inklädda takkonstruktioner går detta inte att upptäcka vid en okulär besiktning.
