Utlåtande över ÖVERLÅTELSEBESIKTNING

Kalmar BO 1:169

Doppingvägen 3, 394 77 Kalmar

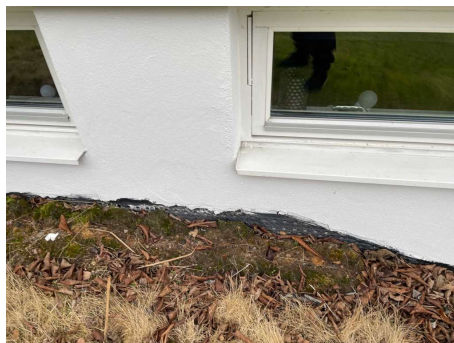
Sockel/mark

Åt NO noterades otät anslutning mellan platonmatta samt är fuktskyddet synligt och därav utsatt för UV-ljus. Bör åtgärdas.

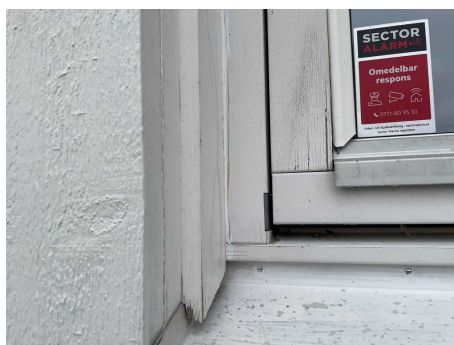
Fönster/dörrar

Tenderande målning och underhållsbehov. Enstaka färgsprickor noterades.

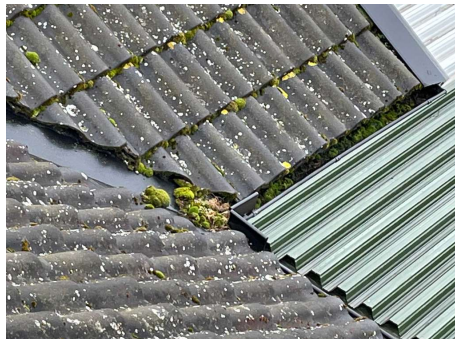
Avvattning

Mossa noterades i enstaka hängrännor, bör rensas för att tillse en god vattenavrinning.

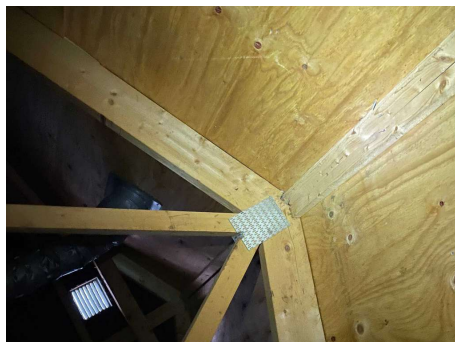
Vind

-Inget avvikande noterades på besiktningsbara delar och inga förhöjda fuktvärden uppmättes vid besiktningsstillfället.
