Utlåtande över ÖVERLÅTELSEBESIKTNING

Kalmar Dörby 7:38
Grönalundsvägen 5, 394 77 Kalmar

ÖVERLÅTELSEBESIKTNING FÖR SÄLJARE

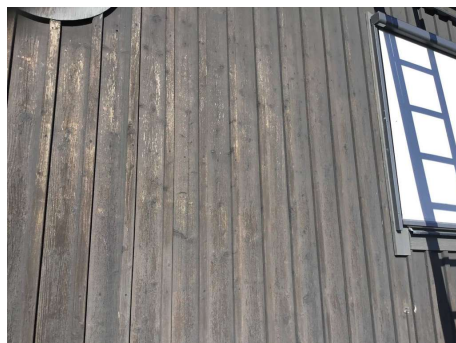
Träpanel åt söder/öster har torrsprickor och flagnande färg. Detta är naturligt vid fasader målade med slamfärg.

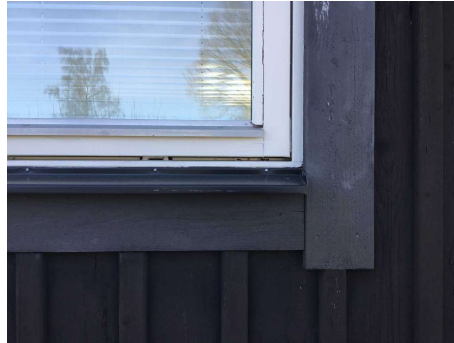
Färgsprickor förekommer vid fönster, kommande målningsbehov.

Några fönster döljs av solskydd.

Det runda fönstret saknar fönsterbleck.

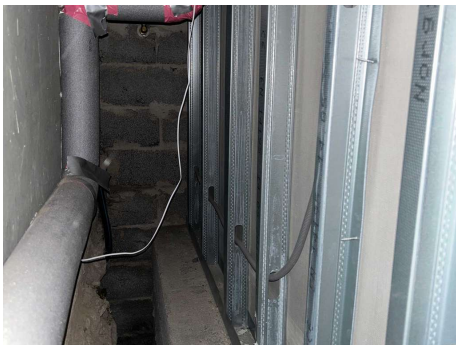
Källare: Allmänt:	Äldre källare är en riskkonstruktion. Se Riskanalys 1.
Källarplan: Gillestuga:	--
Bastu:	Träpanel förekommer mot ytterväggar. Se Riskanalys 1.
Badrum:	Tätskikt bakom kakel/klinkers kan ej besiktigas. Inga avvikelser noterades vid besiktningen.
Tvättstuga:	Delar av golvet lutar från golvbrunnen.
Inspektionslucka:	Regelväggar kring badrummet är uppbyggda av fukttåliga material (stålreglar och mineritskivor) vilket bedöms positivt.

Äldre källare utsätts i regel för fuktpåverkan från angränsande mark. Generellt bör man undvika fuktkänsliga material (t.ex. trä eller täta skikt) mot golv/väggytor för minskad risk för fuktskador. Befintlig källare har enstaka detaljer av trä (t.ex. stolpar i gillestuga, bastupanel), i övrigt bedöms källaren fri från riskkonstruktioner vilket bedöms positivt.

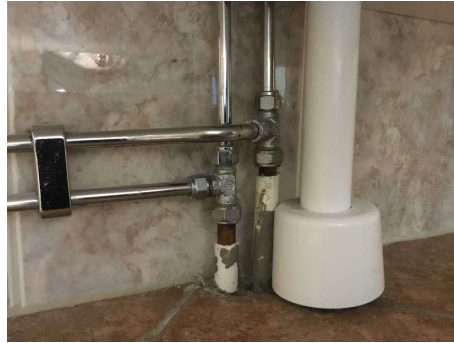
Tätskikt bakom kakel/klinkers kan ej besiktigas.

Utrymmets yt/tätskikt bedöms ha uppnått sin tekniska livslängd.

Golvets tätskikt bryts av uppstickande rör.

Se Riskanalys 2.

Våtrum med äldre yt-/tätskikt bedöms kunna ha en nedsatt funktion gällande fuktmotstånd. Mot bakgrund av ålder och noterade brister förekommer en ökad risk för läckage.

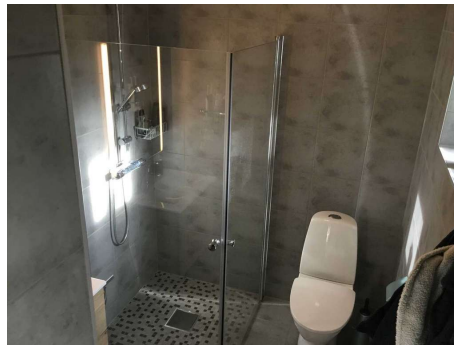
Tätskikt bakom kakel/klinkers kan ej besiktigas. Våtrumsdokument från utföraren fanns tillgängligt vid besiktningen.

Inga avvikelser noterades vid besiktningen.
