# Överlåtelsebesiktning

KALMAR KOFOTEN 3  
Muskotplan 6, 393 65 Kalmar

Fastighetsbeteckning:	KALMAR KOFOTEN 3
Adress:	Muskotplan 6, 393 65 Kalmar
Kommun:	KALMAR
Fastighetsägare:	Patrik Sjölund och Ann-Christine Sjölund

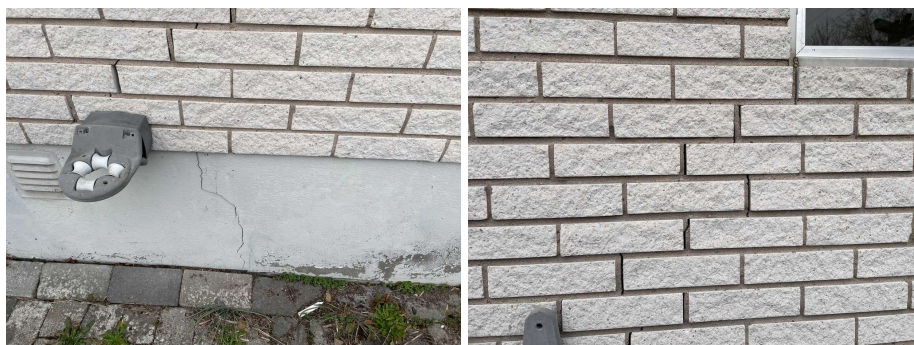
Mindre sprickor noterades i grundmuren vilket generellt bedöms sakna byggnadsteknisk betydelse.

Enstaka sättnings-/rörelsespricka noterades mellan huvudbyggnaden och den inglasade altanens gavel, bör hållas under uppsikt.

Upplysningsvis har dräneringsarbeten vid byggnadens framsida samt gavlar ca 1997. Då dessa delar ligger under marknivå kan skick/status ej kontrolleras.

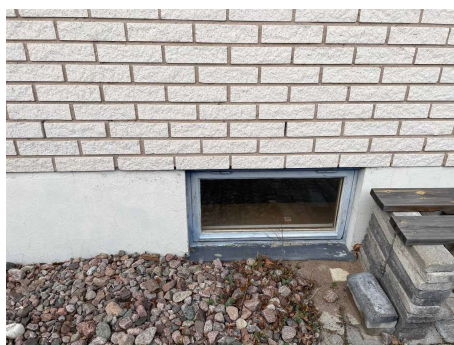
Målnings-/underhållsbehov föreligger äldre partier (källarfönster).

-Enstaka fönsterbleck noterades med bristande lutning. Inga rostangrepp noterades.

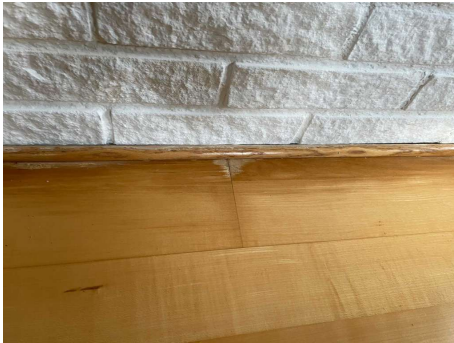
<b>Allmänt</b>	Bostadens allmän ventilation bör förbättras med exempelvis kontinuerlig frånluft i våtrum.
<b>Källarplan</b>	
Allmänt	Byggnaden är uppförd ovan en äldre källare som är naturligt fuktbelastad. Se riskanalys
Gillestuga/hall	<p>Enstaka uttorkad missfärgning noterades. Bedöms som estetisk avvikelse.</p> <p>Utrymmet har renoverats med ett sk. nivellgolv (vilket bedöms positivt ur fuktsynpunkt). För att installationen skall uppfylla sitt syfte bör en undertrycksventilation utföras via fläkt som sätts i kontinuerlig drift.</p>

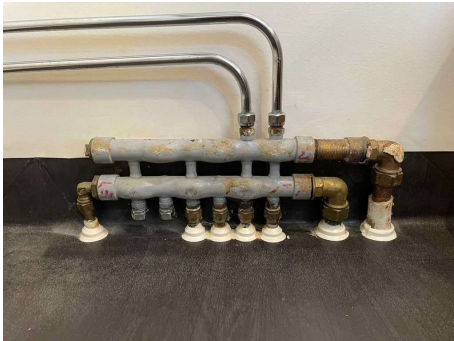
Kök	--
Sovrum 1	--
Sovrum 2	--
Arbetsrum	--
Badrum	<p>Rör genomföringar i golvet tätskikt förekommer, vilket är ett avsteg från gällande branschregler. Ytan bör ej vattenbelastas för att minska risken för skador/läckage.</p>

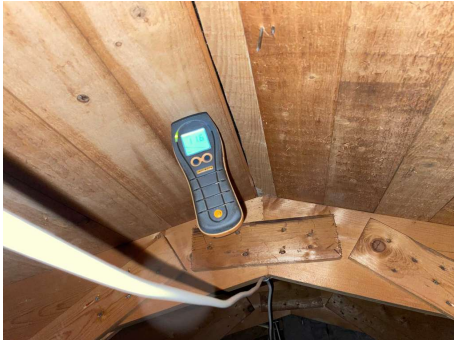
Vind	<p>Kondensspår noterades i begränsad omfattning på yttertaket insida, vilket är vanligt i äldre hus och bedöms kunna härledas till bristande ventilation i underliggande bostad. Bör hållas under uppsikt.</p>
