# Överlåtelsebesiktning

## Utlåtande över ÖVERLÅTELSEBESIKTNING

Kalmar DUNÖ 1:103  
Knipuddevägen 16, 394 77 Kalmar

## ÖVERLÅTELSEBESIKTNING FÖR SÄLJARE

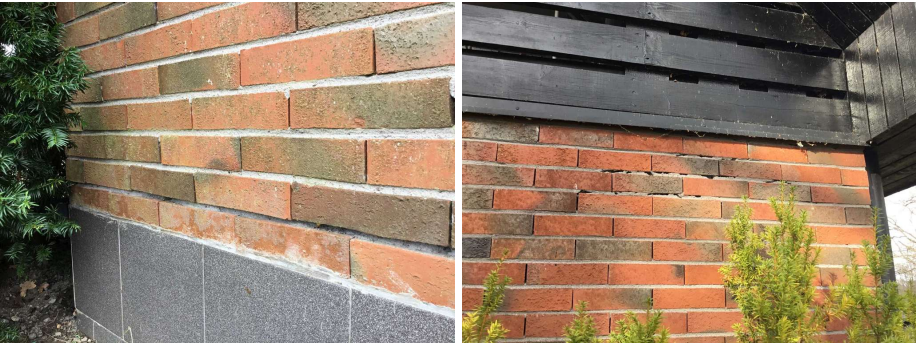
Träfasaden har torrsprickor, framtida underhållsbehov.

Tegelfasaden har lokala fogsläpp, kontakta murare för att bedöma lämpliga åtgärder.

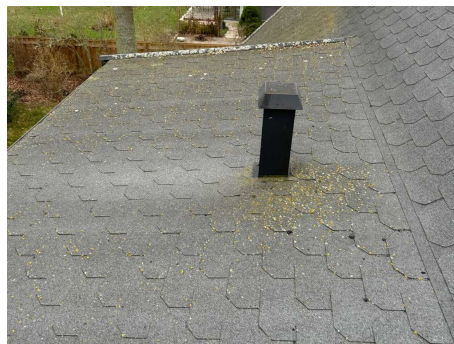
Säljare upplyser om att taket renoverades 2018.

Delar av taket bedöms ha en lägre lutning än vad som vanligen rekommenderas för denna typ av taktäckning (shingel).

Lokalt förekommer mossor på taket. I övrigt, inget avvikande att notera.

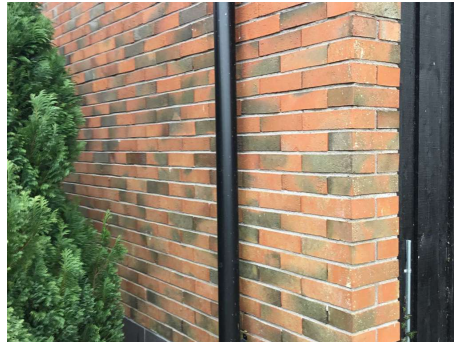
Stuprör åt norr sitter löst, bör förankras i fasaden.

Takrännor är skräpfyllda, bör rensas för förbättrad vattenavrinning.

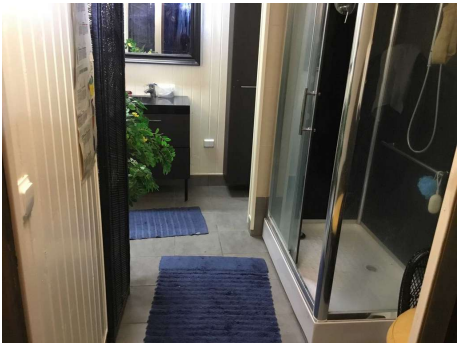
| Wc/dusch: | <p>Tätskikt bakom kakel/klinkers kan ej besiktigas.</p> <p>Utrymmet är inte renoverat enligt gällande branschregler. Väggar med träpanel saknar fuktskydd. Fortsatt bruk av duschkabin rekommenderas för minskad skaderisk.</p> <p>Golv och brunn under duschkabin var ej åtkomlig för kontroll.</p> <p>Golvet har bakfall och lutar från golvbrunnen.</p> |

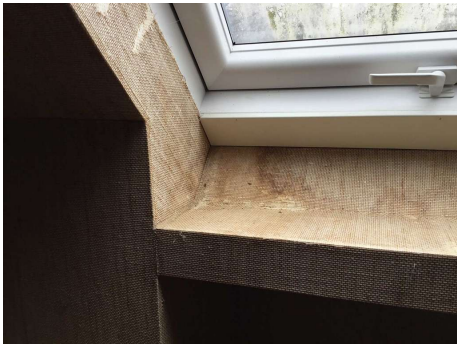
| <b>Övre plan:</b><br><br>Hall: | Vid takfönstret finns uttorkade fuktfläckar. Bedöms kunna härledas till tid innan taket renoverades.<br><br> |

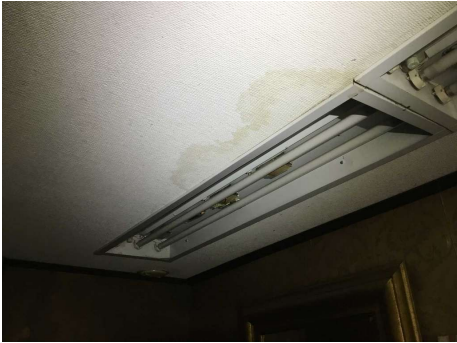
| Duschrum: | <p>Utrymmet är inte renoverat enligt gällande branschregler. Väggar är tapetserade och saknar fuktskydd. Fortsatt bruk av duschkabin rekommenderas för minskad skaderisk.</p> <p>Golvbrunn under duschkabin var inte åtkomlig för besiktning.</p> <p>Avloppsrör under tvättställ har bristfällig skarv (innanför väggen).</p> <p>Uttorkade fuktfläckar förekommer på tak/väggytor. Bedöms kunna härledas till tid innan taket renoverades.</p> |
