## Utlåtande över ÖVERLÅTELSEBESIKTNING

Mönsterås GISSEMÅLA 1:129  
Strandavägen 38, 384 72 Timmernabben

Besiktningsdag: 2025-04-03 kl 11:30

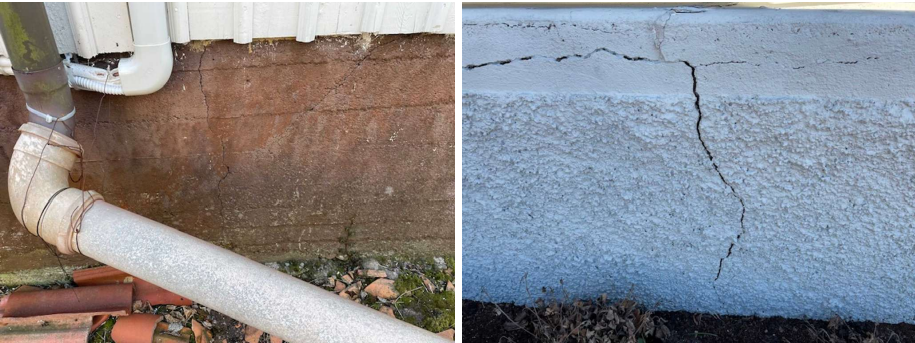
Mindre sprickor noterades vilket bedöms sakna byggnadsteknisk betydelse.

Kondensvatten från värmepumparnas utedelar bör ledas bort från huset för en minskad fuktbelastning på husgrunden.

Mot byggnadens baksida förekommer växtlighet i anslutning till huset, vilket bör undvikas för en minskad fuktbelastning av fasad/husgrund.

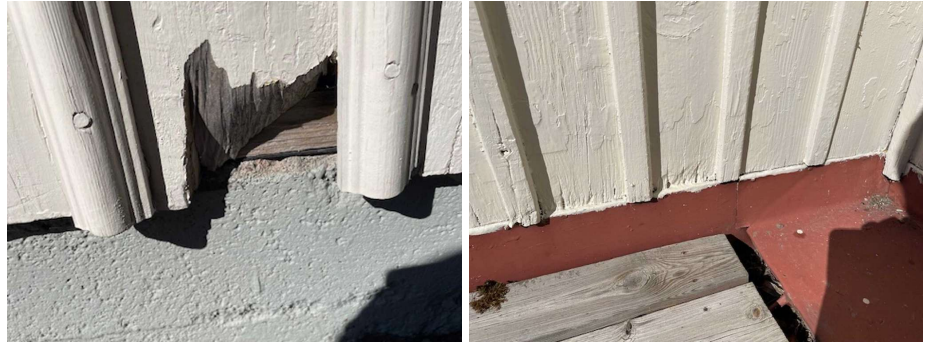
Tenderande målnings-/underhållsbehov föreligger gällande panel och trädetaljer. Mest utsatta delar mot södergavel samt där panel i är kontakt med sockel-/plåtar/ offerbrädor och mark.

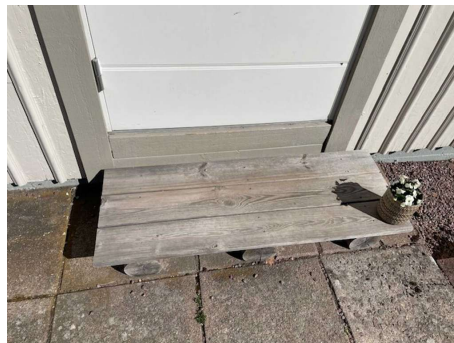
Tenderande målnings och underhållsbehov föreligger gällande dörr-/fönsterpartier.

Otättheter samt bristfälliga överbleck noterades vid fönster mot baksidan (åt SV). Översyn rekommenderas för minskad läckagerisk. Enstaka plåtrösklar saknas.

Enstaka spruckna fönsterglas noterades.

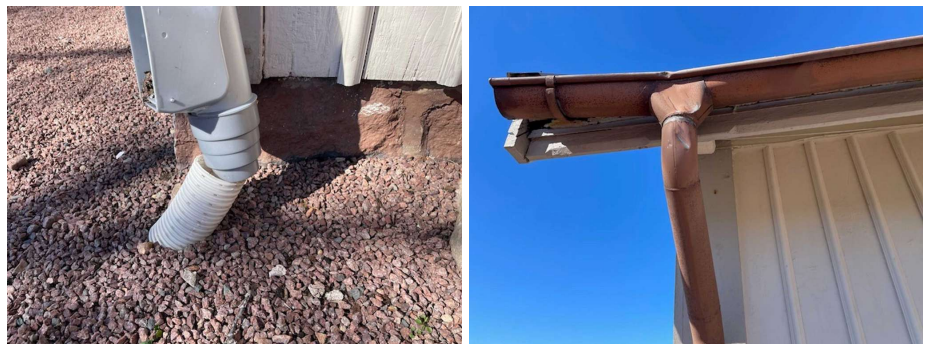
Delar av taket är äldre och kan därav ha nedsatt funktion gällande fukt-/vattenmotstånd. Vid kontroll noterades plåtar med bristande täckning samt rötskador vid takfot. Se riskanalys.

Enstaka deformerad hängränna noterades, flertal stuprör släpper vatten intill byggnaden vilket medför en ökad fuktbelastning på grundkonstruktionen. Rekommenderas med generell översyn och komplettering.

Del av byggnaden har ett äldre yttertak där underlagstaket utgörs av spåner och andra delar förekommer taktäckning med äldre takpapp. Äldre taktäckningar bedöms kunna ha nedsatt funktion, t.ex. fuktmotstånd vilket medför en ökad risk för läckage och följdskador. Renoveringsbehov föreligger.

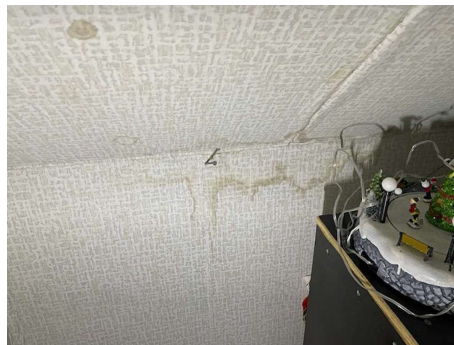
Läckagespår förekommer på takets insida intill murstock, inga avvikande fuktindikationer noterades vid besiktningen. Med hänsyn till takets ålder kan framtida uppfuktning ej uteslutas.

Mikrobiell påväxt förekommer i begränsad omfattning på takets insida. Detta är vanligt i äldre hus och bedöms kunna härledas till att vinden har påverkats av fukt från bostaden. Viktigt att säkerställa god ventilation i underliggande bostad.

Äldre/sanerade husbocksangrepp noterades i takstolar.
