Fastighetsuppgifter

Västerslät 4:18

Lindsdalsvägen 21

**Besiktningssuppgifter**

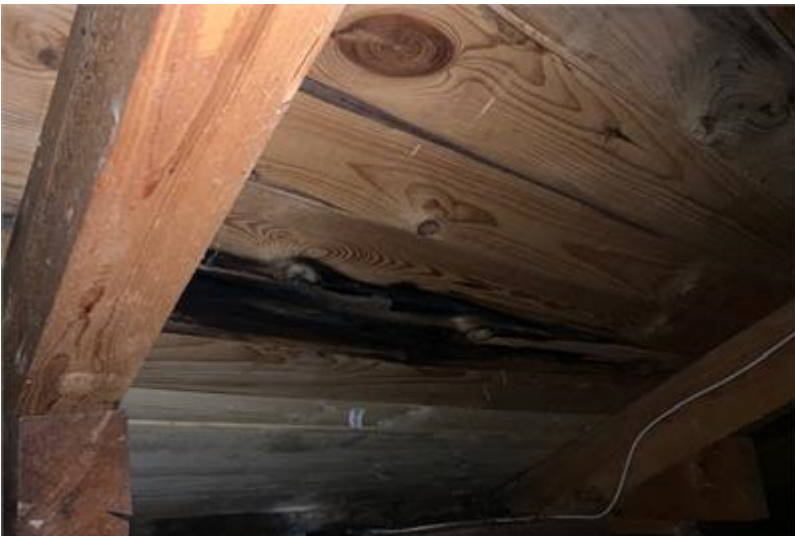
Vid stickprovsmässig fuktkvotsmätning i underlagstaket i sidovindar uppmättes fuktkvoten till ca 11-12%. Det kritiska gränsvärdet för mikrobiell tillväxt brukar anges till 17% fuktkvot. (FK) eller 75% i relativ luftfuktighet (RF).

Fuktkvoten varierar under året med kritisk period under vinterhalvåret.

Äldre fuktskador noteras på några ställen. Dessa var torra vid besiktningen.

Noterade fuktskador bedöms vara från innan taket lades om 2019. Dock rekommenderas att vindarna hålls under uppsikt.
