# Överlåtelsebesiktning

## Utlåtande över ÖVERLÅTELSEBESIKTNING

Kalmar LJUNGBY 16:201

Prebendevägen 3, 388 32 Ljungbyholm

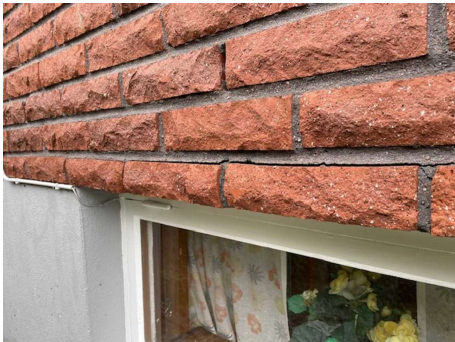
| <b>Fasad</b> | <p>Enstaka släppande tegelstenar noterades ovan källarfönster mot husets framsida.</p> <p>Enstaka spricka förekommer i tegelfasaden mellan garagebyggnaderna, bör hållas under uppsikt.</p> |

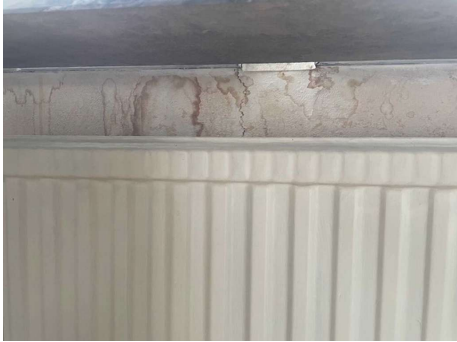
| Sovrum 2 | Uttorkade fuktspår noterades i anslutning till fönster. |
