## Utlåtande över ÖVERLÅTELSEBESIKTNING

Kalmar VEDBY 1:9  
Vedby 335 , 395 90 Kalmar

Omfattning: Okulär besiktning av huvudbyggnad.  
Besiktningsdag: 2025-05-05 kl 9:00  
Närvarande: Per-Göran Sigfridsson

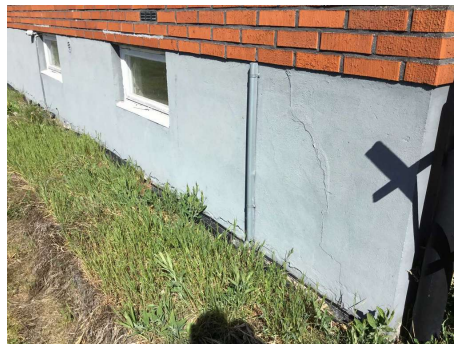
Växtlighet medför en ökad fuktbelastning av husgrunden och bör därför undvikas nära huset.

Rörelsesprickor förekommer i husets grundmur. Dessa bör hållas under uppsikt för att tillse att omfattningen inte ökar.

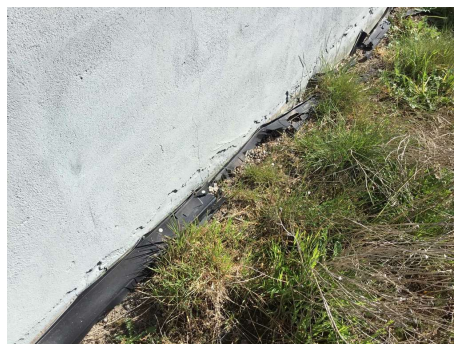
Säljare upplyser om att dränering runt byggnaden har renoverats. Dessa delar ligger till stor del under marken och kan därför inte bedömas vid en okulär besiktning.

Grundmurens fuktskydd och täcklist är bristfälligt monterade. Fuktisoleringen sticker upp över marknivån och ansluter otätt till grundmuren. Åtgärd rekommenderas.

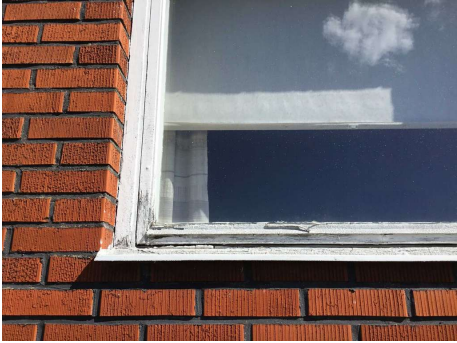
| <b>Fönster/dörrar:</b> | <p>Generellt renoveringsbehov föreligger. Färgen och kitt släpper, några glasrutor är trasiga och enstaka fönsterbågar har rötskador.</p> |

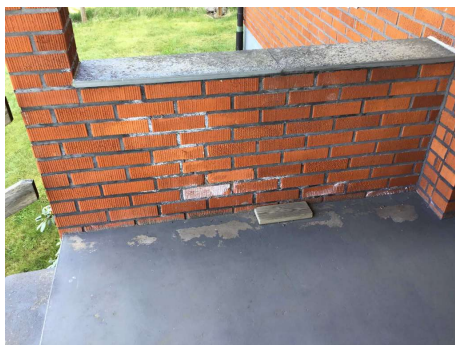
Motbyggda betongtrappor som ansluter mot huset medför en ökad fuktbelastning mot angränsande konstruktioner. Fuktuppsug noterades på vägg intill huvudentrén. Frostskadade tegelstenar förekommer.

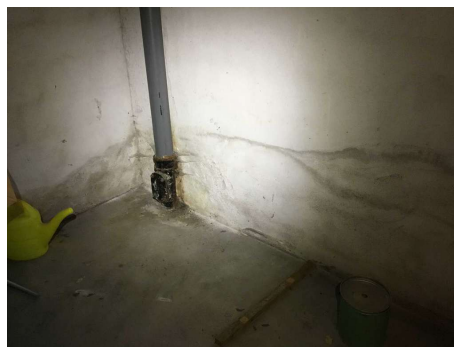
Äldre källare utsätts i regel för fuktpåverkan från angränsande mark. Generellt bör man undvika fuktkänsliga material (t.ex. trä eller täta skikt) mot golv/väggytor för minskad risk för fuktskador. Befintlig källare är en råkällare som är fri från riskkonstruktioner mot golv/väggar vilket bedöms positivt.

Källarens väggar har spår av tidvis fuktpåverkan, lokala utfällningar förekommer.

Sprickor förekommer i källarens väggar.

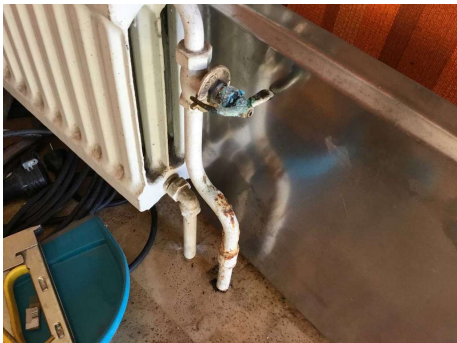
| Groventré: | <p>Värmerör till radiatorerna är rostskadat och läcker. Bör åtgärdas.</p> |

Byggnaden har äldre installationer (t.ex. el, vatten och avlopp) som har förbrukat sin tekniska livslängd. Vid radiatorer noterades rostangripna ledningar och enstaka ventil läcker. Vidare bedömning och åtgärder hänvisas till fackmän.

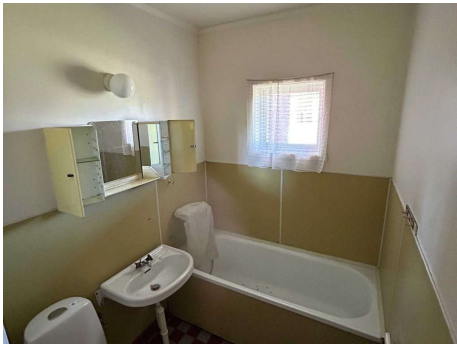
| Badrum: | <p>Äldre våtrum som har förbrukat sin tekniska livslängd. Se Riskanalys.</p> <p>Golvbrunn under badkar var ej åtkomlig för besiktning.</p> |

Yt-/tätskikt i äldre våtrum bedöms kunna ha nedsatt funktion gällande fuktmotstånd. Mot bakgrund av ålder/noterade brister förekommer en ökad läckagerisk. Renoveringsbehov föreligger.

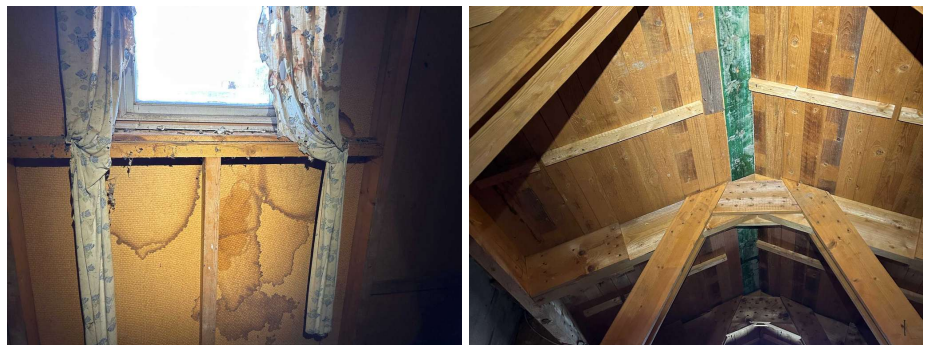
Det förekommer uttorkade fuktfläckar på takets insida. Bör hållas under uppsikt.

Normal fuktkvot (10%) uppmättes i takets insida. Se bilaga. Spår av periodvis fuktinträngning noterades under fönster på husets gavlar.

Enstaka bräda på takets insida är behandlad med träskyddsmedel. Det noterades ingen avvikande lukt vid besiktningen vilket annars kan vara en följd av behandlat virke.

Delar av takets insida är inklädd (t.ex. snedtak vid groventré). Vid dessa delar saknas besiktningsbar vind.
