# Överlåtelsebesiktning

**Objekt: Saras väg 17 , 386 34 Färjestaden**

Datum: 2025-05-07

Mörbylånga RUNSBÄCK 1:45  
Saras väg 17 , 386 34 Färjestaden

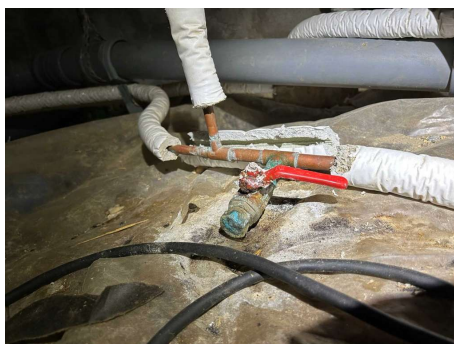
Äldre och bristfällig VVS förekommer i krypgrunden. Kontakt med fackman rekommenderas för säkerställande.

I kryptgrunden finns äldre och bristfälliga VVS-installationer. Kontakt med fackman rekommenderas för säkerställande.

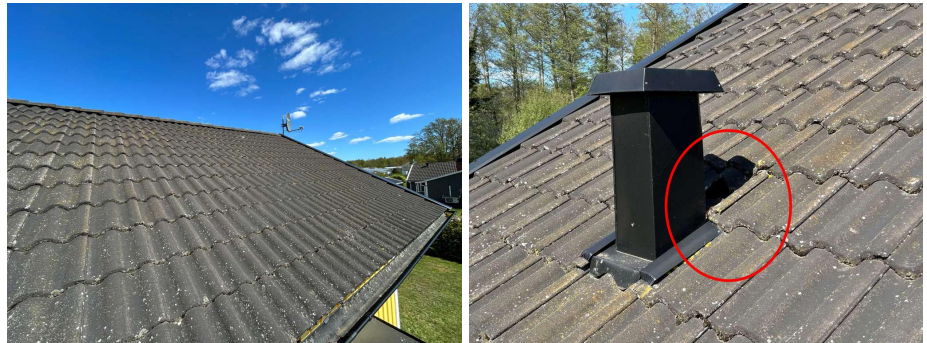
Enstaka trasig takpanna noterades intill ventilationshuv.

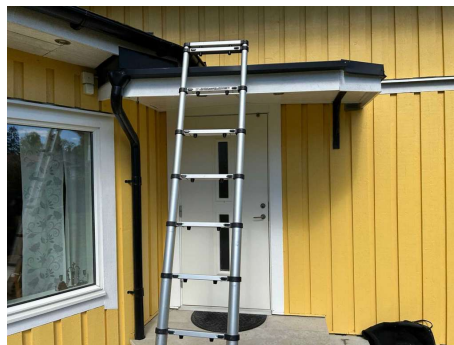
Entrétaket har en avvikande lutning vilket begränsar vattenavledningen.

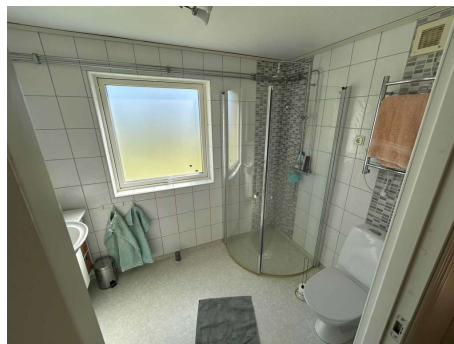
Endast golv i duschzon lutar mot brunnen, övriga ytor har bristande golvfall.

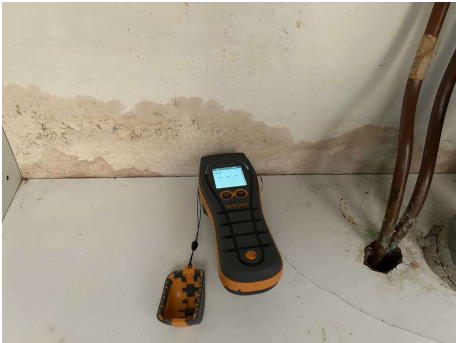
| Kök/matplats: | <p>Äldre och uttorkade läckagespår noterades i diskbänkskåpet. Se säljares upplysningar.</p> <p>Läckageskydd saknas på golv under kyl/frys samt vid botten av diskbänkskåpet.</p> |
