## Utlåtande över ÖVERLÅTELSEBESIKTNING

Kalmar Tokabo 1:10  
Gamla Tokabovägen 4 , 388 93 Ljungbyholm

Fastighetsbeteckning: Kalmar Tokabo 1:10  
Adress: Gamla Tokabovägen 4 , 388 93 Ljungbyholm  
Kommun: Kalmar  
Fastighetsägare: Ann-Sofie Bäckström

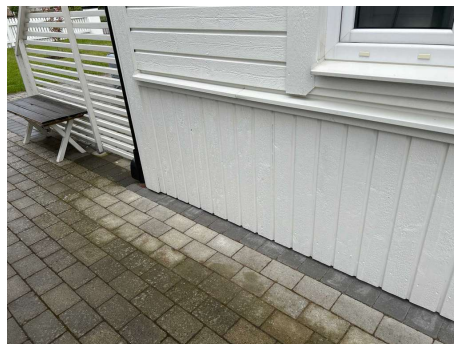
Delar av träfasaden avslutas nära marken vilket medför en högre fuktbelastning och risk för följdskador.

Enstaka bräda är sprucken i nederkant.

Glipor i träfasaden är tätade med fogsium, bör bytas till en väderbeständig fogmassa.

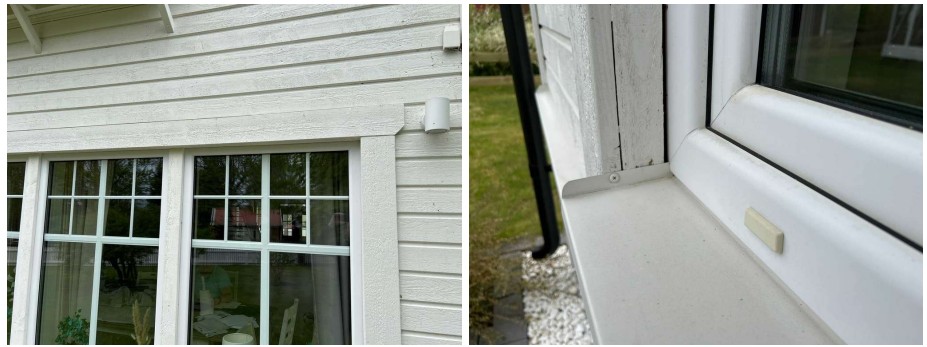
Vid infästning av smygar och fönsterbleck finns lokala otätheter som bör tätas.

Överbleck saknas över fönsterfoder åt norr.

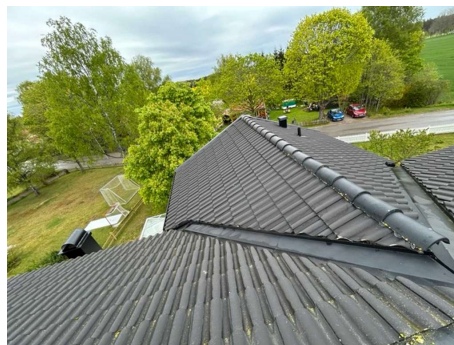
Enstaka spruckna takpannor förekommer.

Lokalt intill ränndalar och vindskivor förekommer takpannor som ligger i fel position och täcker dåligt.

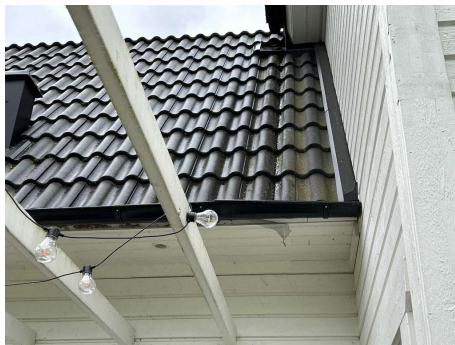
Svacka i hänggrännen noterades åt norr.  
Vatten från stuprör bör ledas bort från husgrunden.

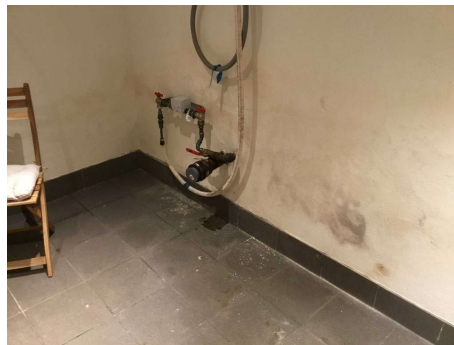
Äldre källare förekommer under mindre del av huset.  
Se Riskanalys.

Vattenmätaren är placerad i ett utrymme utan golvbrunn vilket bör beaktas i händelse av läckage.

Kondensutfällning noterades på vattenledningarna.

Under huset finns en mindre källare. I äldre källare likt denna får man räkna med att golv-/väggar påverkas av fukt från angränsande mark. Generellt bör man undvika fuktkänsliga material (t.ex. trä eller täta skikt) mot källarens väggar och golv.

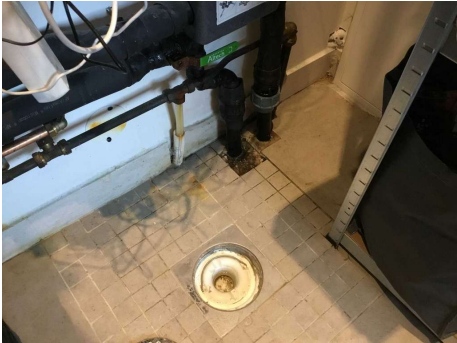
Det finns inget tätskikt kring golvbrunnen. Se Riskanalys.  
Kondens noterades på rör till värmepumpen.

Golvbrunn i teknikrummet saknar tätskikt vilket avviker från gällande branschregler. För minskad risk för läckage bör man undvika att fuktbelasta golvet.

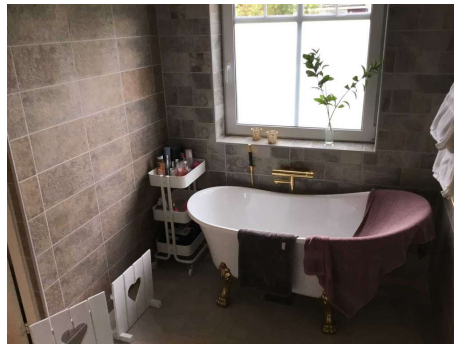
Tätskikt bakom kakel/klinkers kan ej besiktigas.

Fönster i våtzon är en fuktkänslig konstruktion och bör skyddas från fuktbelastning.

Bomljud förekommer i enstaka klinkerplatta.

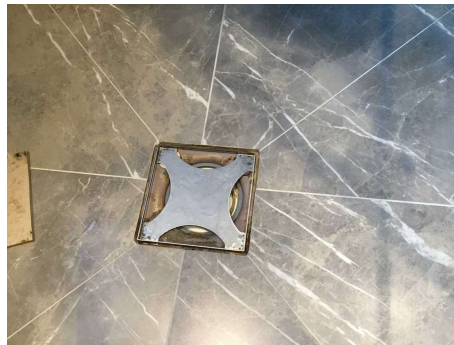
Tätskikt bakom kakel/klinkers kan ej besiktigas.

Fönster i våtzon är en fuktkänslig konstruktion och bör skyddas från fuktbelastning.

Golvbrunnens ram är felmonterad. Detta innebär att vattenlåset inte går att ta ur för rensning.

Golv utanför duschplats har avvikande lutning.

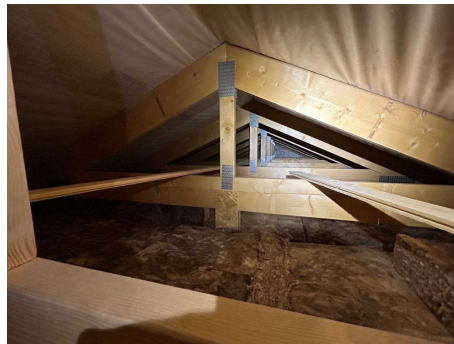
Landgång att krypa på saknas, kontroll utfördes från luckan.

Takets insida är klädd med en vindduk. Detta medför att det är svårt att se bakomliggande råspontsbrädor.

Inget avvikande noterades på synliga delar.

Normal fuktkvot (10%) uppmättes i takets insida, se bilaga.
