# Överlåtelsebesiktning

## Utlåtande över ÖVERLÅTELSEBESIKTNING

Kalmar Rinkaby 10:31  
Videungsvägen 3, 394 74 Kalmar

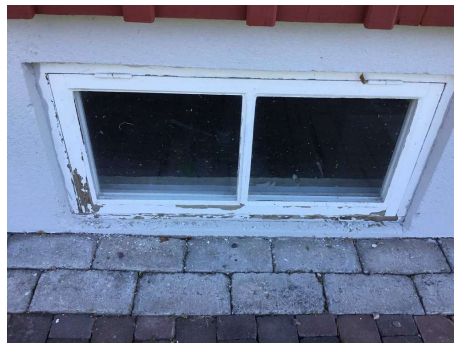
Källarfönster behöver målas.

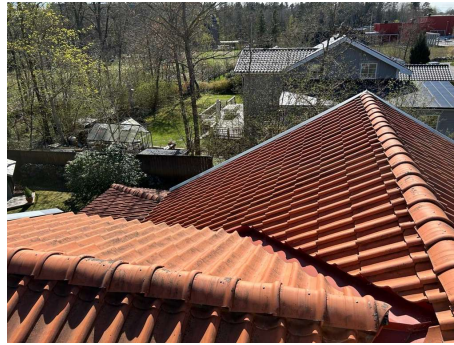
Av säkerhetsskäl begränsas besiktningen till plattform vid skorstenen.

Inget avvikande noterades vid besiktningen.

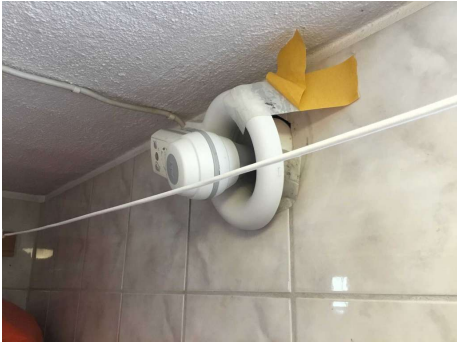
| Wc/dusch: | <p>Äldre våtrum som har förbrukat sin tekniska livslängd (ca 20 år). Utrymmet har bristande golvfall. Se Riskanalys.</p> <p>Våtrumsfläkt har en bristfällig infästning i vägg.</p> |

I äldre våtrum får man räkna med att yt/tätskikt kan ha en nedsatt funktion (t.ex. gällande fuktmotstånd). Mot bakgrund av noterade brister och stigande ålder ökar risken för läckage och följdskador.

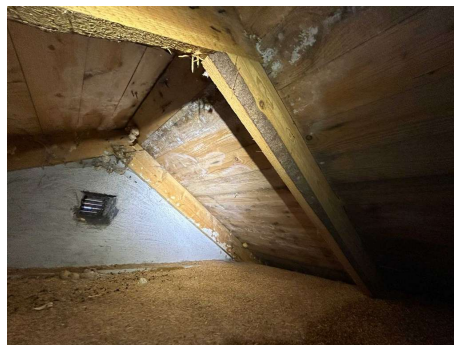
Hela vinden är inte krypbar. Besiktningen begränsas till delar närmst takluckan.

Vid besiktningen noterades förhöjd fuktkvot (20 % FK) och mikrobiell påväxt förekommer på takets insida. Detta indikerar att vinden påverkas av fuktig luft från underliggande bostad.

Efter besiktningstillfället har ägaren vidtagit åtgärder för förbättrad ventilation, se upplysningar. Efter dessa åtgärder har en lägre fuktkvot (13 % FK) uppmätts på vinden.

Förhöjd fuktpåverkan på takets insida tyder på att vinden påverkas av fukt från underliggande bostad. Dessa problem indikerar brister i bostadens ventilation.

Efter besiktningen har åtgärder utförts för en förbättrad ventilation och lägre fuktvärden har noterats på vinden. Man bör dock beakta att vindens fuktbelastning naturligt varierar över året och vanligen är som högst under vinterhalvåret. För att utesluta behov av fler åtgärder rekommenderas en uppföljande kontroll.
