# ÖVERLÅTELSEBESIKTNING

Övraby 10:1  
Övraby 102, 385 50 Söderåkra

Överlåtelsebesiktning av fast egendom enligt jordabalken

| Besiktningsnummer/<br>Uppdragsnummer | AK 2025-03-19/ 01 |

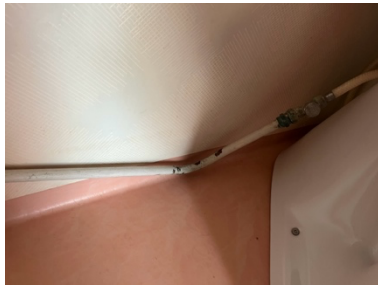
Äldre vattenledningsrör finns i huset. Rostangrepp noteras lokalt.

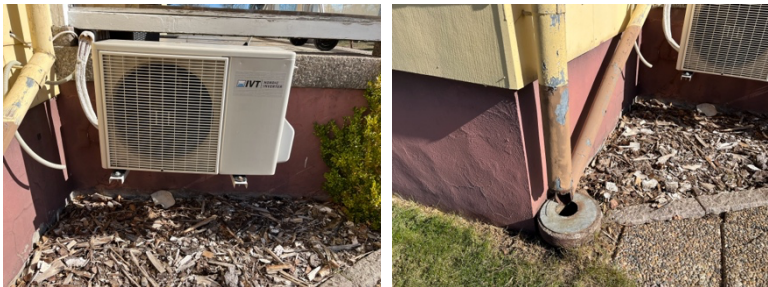
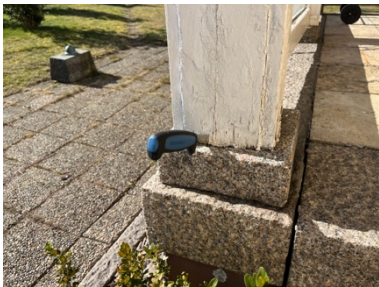
| Grundmur/Hussockel | <p>Luft/luftvärmepumpars utedelar saknar tråg eller liknande som leder bort kondensvattnet. Detta riskerar att öka fukttillskottet mot grundkonstruktionen.</p> <p>Stuprör har rostskador och släpper nära husgrunden.<br/>Detta kan öka fukttillskottet mot grundkonstruktionen.<br/>Detta vatten bör ledas bort från husgrunden.</p> <p>Motbyggda trappor förekommer. Motbyggda konstruktioner till exempel trappor medför att fasad/ grund utsätts för ökad fuktbelastning. Risk finns för fuktrelaterade skador uppstod på fasad och bakomliggande konstruktioner.</p> <p>Entréstolpar står i direktkontakt med grundmur. Rötskador i nederkant av stolpe noterades.</p> |

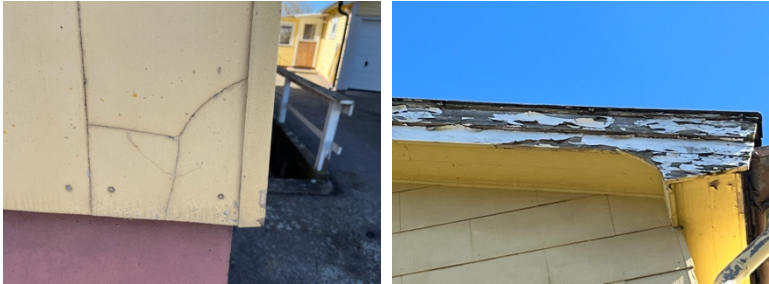
| Fasad | <p>Fasaden består av eternitskivor.<br/>Eternitmaterial är vanligt förekommande i äldre hus och kräver ingen direkt åtgärd men vid hantering av materialet rekommenderas försiktighet då det innehåller asbest.</p> <p>Enstaka trasiga/spruckna eternitskivor förekommer och vindskivor föreligger med underhåll/målningsbehov.</p> |

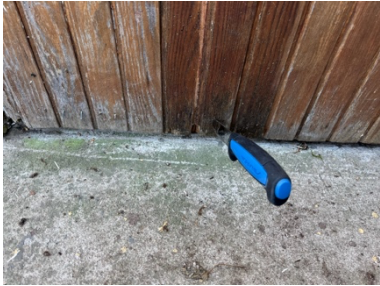
| <p>Fönster och dörrar</p> | <p>Fönster och dörrar är äldre och har framåt ett underhåll/ målningsbehov. I samband med underhåll – se även över bleck och foder.</p> <p>Äldre fönster är oftast värda att bevara men kräver ett kontinuerligt underhåll.</p> <p>Nedre del av källardörr noterades med mindre röta. Underhåll/byte föreligger.</p> |

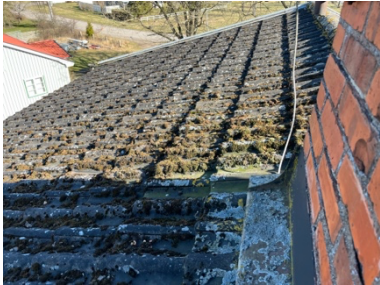
| <p>Yttertak</p> | <p>Takbeläggningen är äldre och har därmed passerat sin tekniska livslängd. Se riskanalys 1.</p> <p>Underlagstaket består av råspont med ovanliggande sticketak. Underlagspapp är ej monterat. Detta är vanligt förekommande i denna typ av konstruktion gällande äldre hus.</p> <p>Denna konstruktion är känsligare för underliggande skador än om det varit underlagspapp monterad.</p> <p>Mossa noteras på takbeläggningen vilket över tid förkortar livslängden på takpannorna.</p> <p>Det rekommenderas att takbeläggningen hålls ren.</p> |

Yttertaket har uppnått förväntad teknisk livslängd och ingående material kan därför ha nedsatt funktion, t.ex. gällande fuktmotstånd. I takt med stigande ålder ökar risken för inläckage och fuktrelaterade skador.

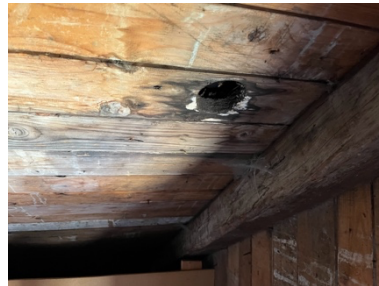
Mindre spår av mikrobiell påväxt och lokala missfärgningar noterades vid genomföringar och takfot. Detta är vanligt förekommande på äldre vindar och vinden bedöms i stort vara i ok skick.

Vid besiktningstillfället fuktindikeras torrt.

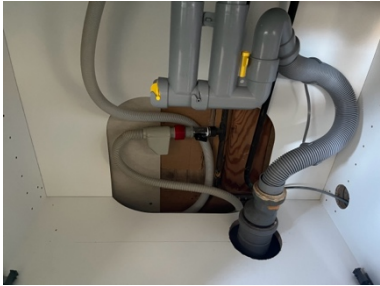
| Kök | <p>Det rekommenderas att läckagetrag monterats under kyl/ frys och i eller under diskbänkskåpet med täta anslutningar mot rörgenomföringar. Detta för att minska risken för fuktskador vid eventuellt läckage. Alternativt och som komplement kan vattenlarm monterats.</p> <p>Avloppsslang från diskmaskin ej förankrad i köksbänkens underkant, eller i motsvarande höjd med överkanten på diskmaskinen, branschkrav efter 2008.</p> |

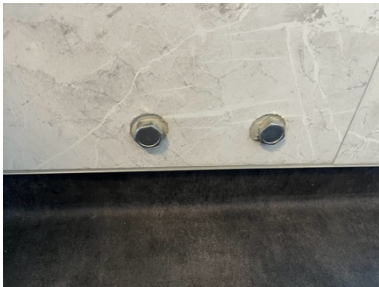
| Wc/bad | <p>Fallet i utrymmet mot golvbrunnen bedöms vara flackt. Värt att notera är att badkar minskar risken för skador då avloppsvattnet "går ner i brunnen" och inte är över hela utrymmet.</p> <p>Utrymmet har en väggbeklädnad av typen Fibo-Tresbo. Detta utförande har testats och är godkänt enligt boverkets byggregler. Viktigt att man har följt leverantörens monteringsanvisning.</p> <p>-Inga synliga avvikelser i utförandet eller tecken på skador noteras vid besiktningstillfället.</p> <p>Genomföringar i väggbeklädnad har tätats med mjukfog. Viktigt att fogen underhålls för minskad risk för inläckage.</p> |

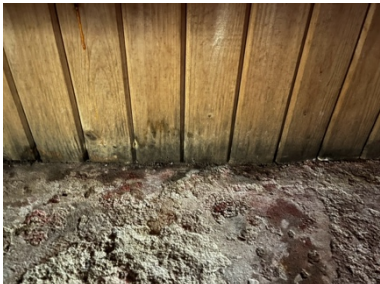
| Bastu | <p>Träpanel som har kontakt med källargolvet har lokala spår av fuktpåverkan.</p> |
