# Överlåtelsebesiktning

**Objekt: Gustaf Vasagatan 15A, 392 47 Kalmar**

## Utlåtande över ÖVERLÅTELSEBESIKTNING

Kalmar Liljan 9  
Gustaf Vasagatan 15A, 392 47 Kalmar

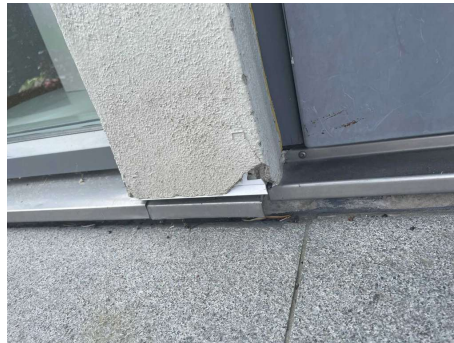
Se Riskanalys gällande putsad fasad.  
Enstaka mindre rörelsesprickor noterades delvis vid ytterhörn och bör hållas under uppsikt.  
Löpande kontroll rekommenderas och försiktighet vid infästning i fasaden.  
-Mindre putssläpp noterades vid entre. Och bedöms sakna teknisk betydelse. (se bild)

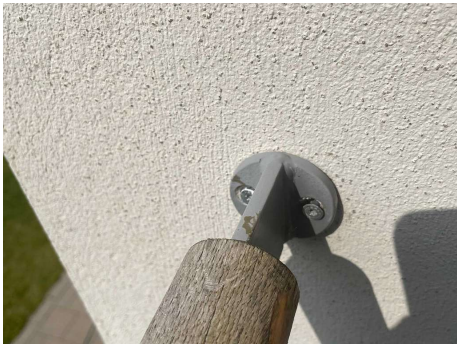
| <b>Balkong:</b> | <p>Infästningar av räcket rekommenderas med översyn, då en infästning till räcket noterades med lösa skruvar.</p> |
