# Överlåtelsebesiktning

**Objekt: Vitavallsvägen 10, 393 63 Kalmar**

## Utlåtande över ÖVERLÅTELSEBESIKTNING

Kalmar VITAVALL 13  
Vitavallsvägen 10, 393 63 Kalmar

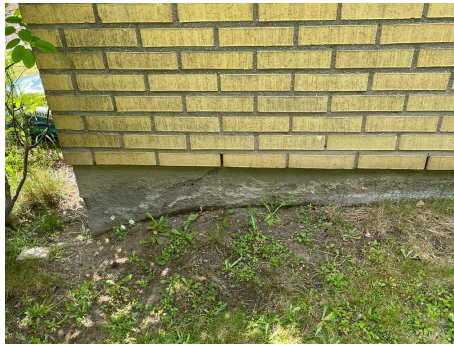
**Sockel/mark:**

Del av ytan noterades med putssläpp troligtvis genom frostsprängning.  
Bedöms sakna teknisk betydelse.

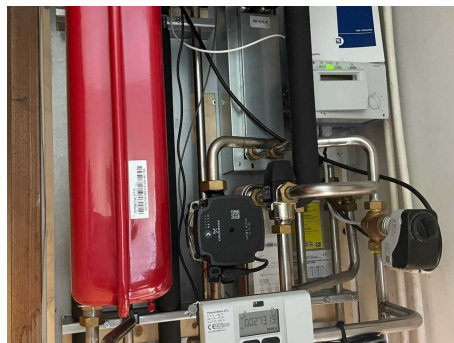
**Tvättstuga:**

Våtrummet har äldre yt-/tätskikt som har förbrukat sin tekniska livslängd. Utrymmet bör renoveras för minskad läckagerisk. I en garderoben är fjärrvärmecentralen monterad, och det rekommenderas att montera ett beröringsskydd, för en minskad risk för brännskador.

Tippskydd bör monteras på tvättpelare (barnsäkring)

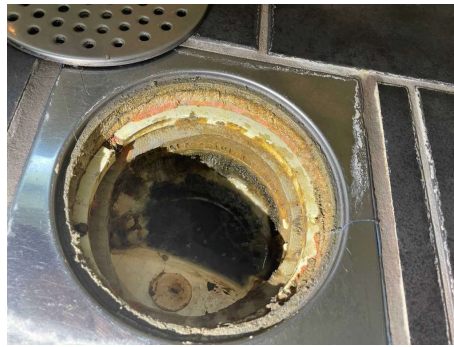
Wc/dusch:

Duschrummet är belagt med keramiska ytor, och ev tätskikt går ej att kontrollera.

Vid kontroll i golvbrunnen noterades en äldre golvbrunn samt en felskuren brunnsmanschett, det föreligger ett renoveringsbehov i utrymmet.

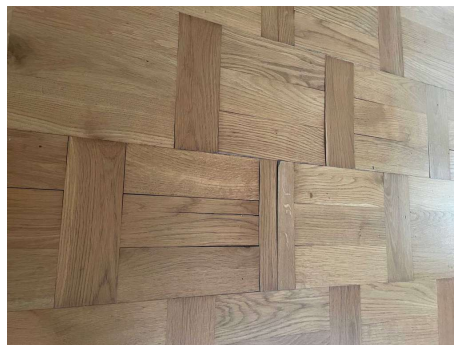
Allrum:

Lösa parkettstavar noterades på begränsad yta, ingen fukt noterades i området.

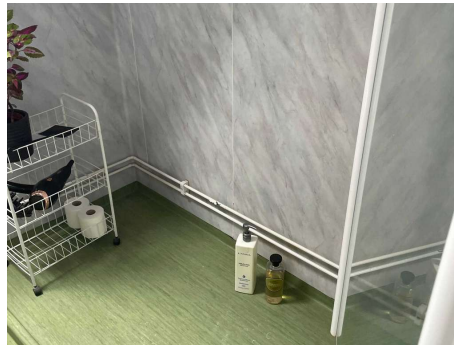
Duschrum:

Våtrummet har äldre yt-/tätskikt som har förbrukat sin tekniska livslängd. Utrymmet bör renoveras för minskad läckagerisk. Det noterades inga förhöjda fuktvärden i utrymmet.

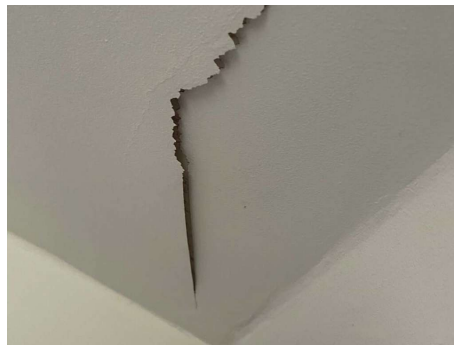
Sovrum 2:

Spricka/färgsläpp noterades i tak, Bedöms sakna teknisk betydelse.

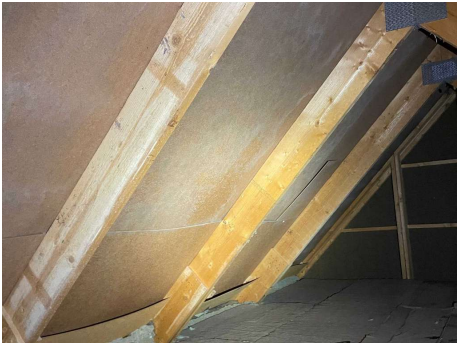
| <b>Vind /kattvindar:</b><br><br>Allmänt: | <p>Spår av fuktbelastning noterades på insida av underlagstaket, vilket är förekommande för aktuell konstruktion.<br/>Kontroll av yttertak och tätningar kan med fördel ske löpande.</p> |
