# Överlåtelsebesiktning

**Objekt: Odengatan 4, 382 32 Nybro**

## Utlåtande över ÖVERLÅTELSEBESIKTNING

Nybro ODEN 2  
Odengatan 4, 382 32 Nybro

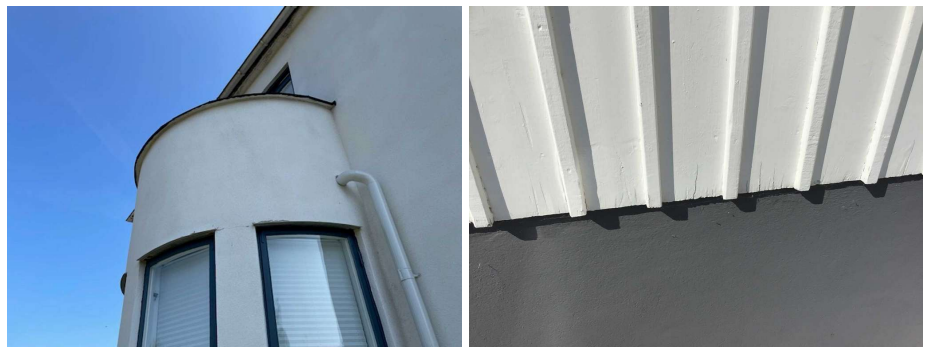
Enstaka färgsprickor/släpp noterades gällande träpanelen samt takfot.

Enstaka mindre putssläpp noterades ovan fönster mot V.
