# Överlåtelsebesiktning

## En smart besiktning från Besiktningsbolaget

**Objekt: Plankvägen 15, 388 91 Vassmolösa**

Kalmar KULLTORP 2:15  
Plankvägen 15, 388 91 Vassmolösa

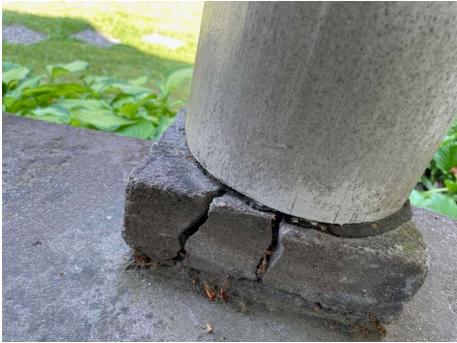
| <b>Övrigt:</b> | <p>Enstaka sprickor noterades på fundament till entréstolpe. Bör repareras.</p> |

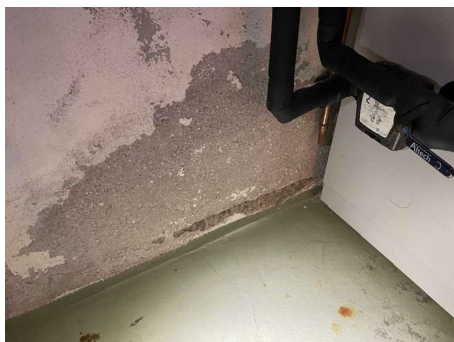
Enstaka putssläpp förekommer, vilket indikerar på en utifrån kommande fuktbelastning.

Äldre gjutjärnsbrunn förekommer, vilken med tiden tenderar att rosta och spricka, varpå läckage uppstår. Bör ersättas i samband med kommande renoveringar.

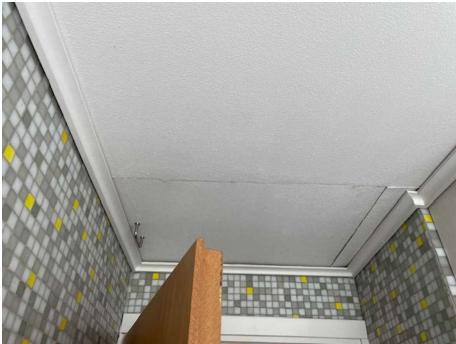
| Badrum: | <p>Äldre våtrum som har förbrukat sin tekniska livslängd. Se Riskanalys.</p> <p>Inspektionsluckan till vindsutrymmet är placerat i våtrum, vilket medför en ökad risk för luftläckage och kondensbildning på ovanliggande vindsutrymme.</p> |

Yt-/tätskikt i äldre våtrum bedöms kunna ha nedsatt funktion gällande fuktmotstånd. Mot bakgrund av ålder/noterade brister förekommer en ökad läckagerisk. Man bör planera för renoveringar.
