# Besiktningsprotokoll

## Ombesiktning

| Simhopparen 2 | |
| Violvägen 5 | |

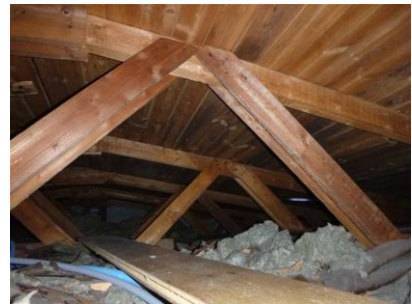
Missfärgningar finns mot delar av yttertakspanelens insida. Dessa bedöms vara äldre och uppstått innan yttertaket renoverades och bostadens allmänventilation förbättrades.

Vid fuktkontroll som utfördes mot yttertakspanelens insida uppmättes fuktkvoten till 9% vilket är under gränsvärdet för mikrobiell tillväxt som är satt till 17% fuktkvot.
