# Överlåtelsebesiktning

**Objekt: Hamngatan 13, 387 70 Löttorp**

Borgholm PERSNÄS-SANDVIK 1:50  
Hamngatan 13, 387 70 Löttorp

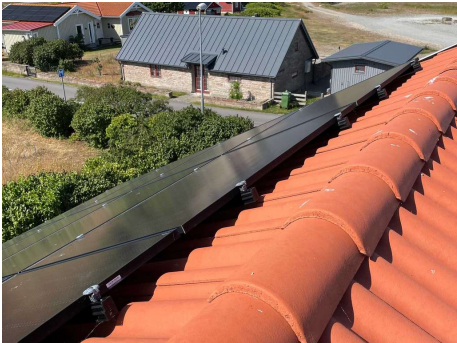
| <b>Yttertak:</b> | <p>Yttertaket är renoverat och enligt uppgift var underlagspapp i gott skick, varvid byte inte skedde, vid vår besiktning noterades att pannorna var spikade varvid kontroll av underlag inte kunde ske. På besiktningsbar yta noterades inget avvikande.</p> |

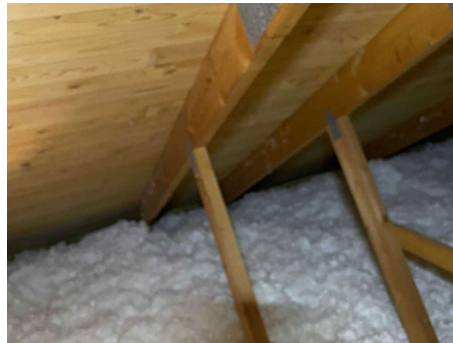
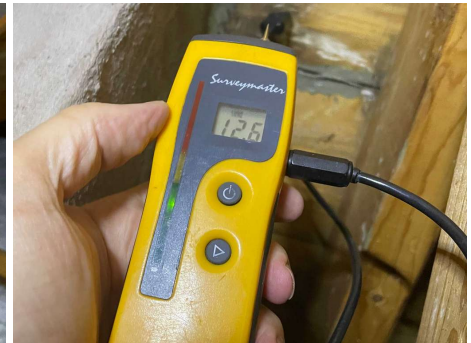
I anslutning till murstock noterades spår av inläckage, som bedöms vara äldre och inga förhöjda fuktvärden uppmättes. I övrigt var vindsutrymmet i gott skick.

| Resultat | Kontrollplats | Fuktkvot |
|---|---|---|
| | vind | 12.6 % |

**Kommentar** Värdet är lågt
