# Överlåtelsebesiktning

**Objekt: Videungsvägen 5, 394 74 Kalmar**

## Utlåtande över ÖVERLÅTELSEBESIKTNING

Kalmar Rinkaby 10:28  
Videungsvägen 5, 394 74 Kalmar

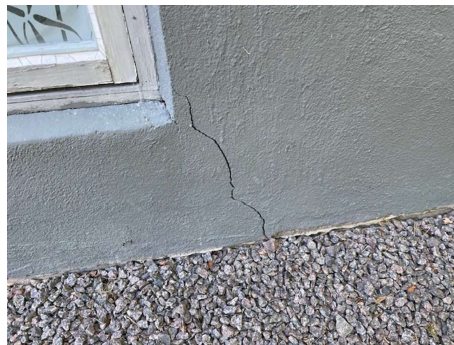
**Sockel/mark:**

Mindre sprickor noterades i grundmuren, vilket är naturligt förekommande och saknar byggnadsteknisk betydelse. Bör hållas under uppsikt.

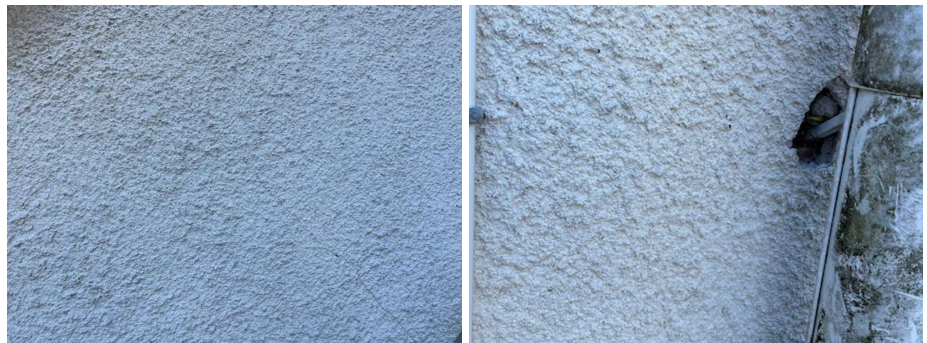
**Fasad:**

Sprickor och putssläpp noterades gällande den äldre putsfasaden. Kommande underhålls-/renoveringsbehov föreligger.

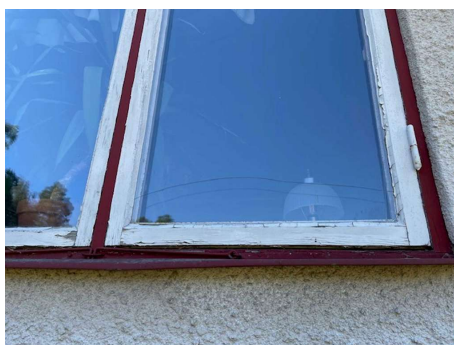
**Fönster/dörrar:**

Färgsläpp-/sprickor och enstaka sprucket fönsterglas noterades. Tenderande målnings-/underhållsbehov föreligger. Äldre träfönster av detta slag är generellt av mycket god virkeskvalitet och därav värda att vårda och bevara.

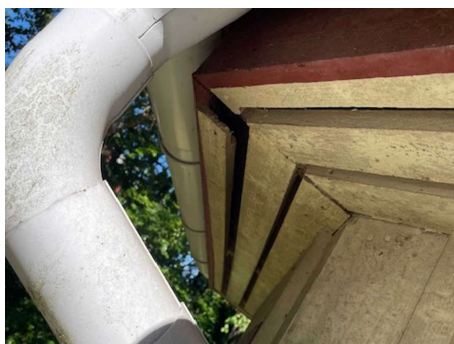
**Övrigt:**

Enstaka bräda vid takfot noterades med bristande infästning, bör kompletteras.

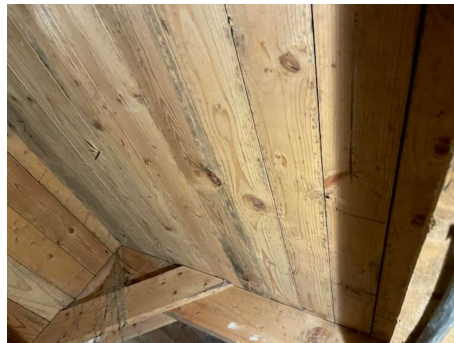
### **Vind:**

Mikrobiell påväxt noterades på yttertaket insida i begränsad omfattning. Vilket bedöms kunna härledas till bristande ventilation i underliggande bostad. Rekommenderas att åtgärder vidtas och hålls under uppsikt för att säkerställa att omfattning ej ökar över tid.

Inspekterbar vind saknas ovan tillbyggnation och fönsterkupa mot framsida.
