# Överlåtelsebesiktning

## Utlåtande över ÖVERLÅTELSEBESIKTNING

Kalmar Harby 2:58

Harby 222, 388 98 Trekanten

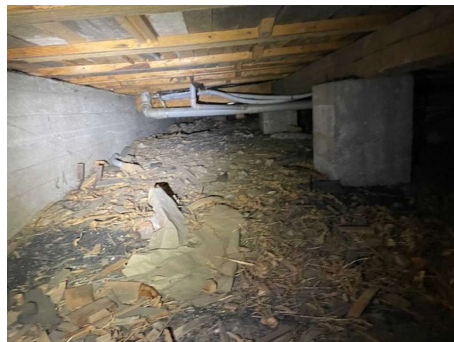
Byggnaden är uppförd ovan en torpargrund samt mindre matkällare. Dessa grundkonstruktioner är naturligt fuktbelastade. Inga förhöjda fuktvärden uppmättes vid besiktningstillfället. Se riskanalys.

Vid kontroll noterades organiskt material på markytan i torpargrunden, bör avlägsnas samt bör ett avdunstningsskydd monteras.

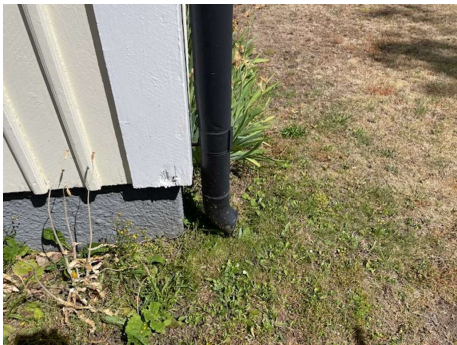
| <b>Avvattning:</b> | <p>Vatten från stuprör bör ledas bort från husgrunden.</p> |

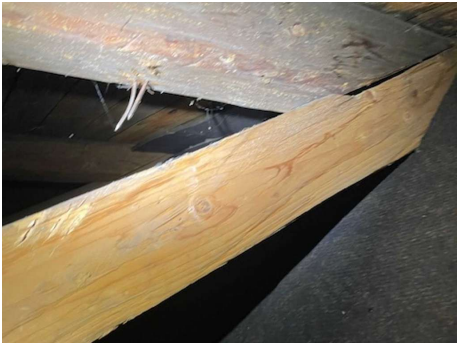
| Sidovindar: | <p>Uttorkade fuktspår noterades, vilka bedöms kunna härledas till innan takomläggning.</p> |
