# Överlåtelsebesiktning

**Objekt: Skäpplandsgränd 12, 393 65 Kalmar**

Kalmar KOFOTEN 1  
Skäpplandsgränd 12, 393 65 Kalmar

Namn: Dsb Jan Mikael Sundgren  
Uppdragsnummer: 2025-417

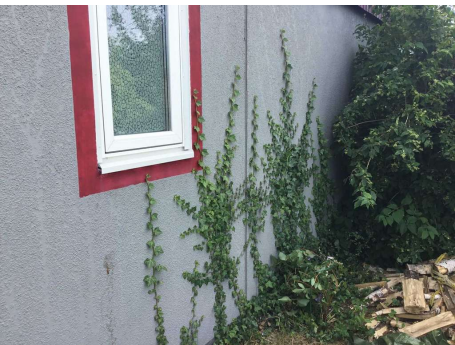
Sockel/mark:

Angränsande växtlighet medför en ökad fuktbelastning av husgrund och fasader och bör generellt undvikas nära huset. Vid södra takfoten förekommer klängväxter som växer upp kring takpannor och solpaneler. Bör avlägsnas.

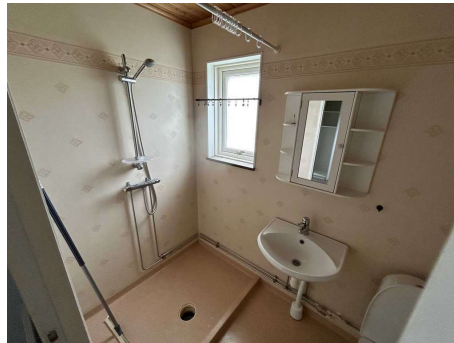
## Wc/dusch V:

Utrymmet har äldre yt/tätskikt och golvbrunn som bedöms ha uppnått sin tekniska livslängd. Se Riskanalys.

Fönster i våtzone är en fuktkänslig konstruktion, uttorkade fuktspår förekommer på fönstersmyg.

Inga avvikande fuktindikeringar noterades vid besiktningen.

Yt-/tätskikt i äldre våtrum bedöms kunna ha nedsatt funktion gällande fuktmotstånd. Mot bakgrund av ålder/noterade brister förekommer en ökad läckagerisk. Man bör planera för renoveringar.

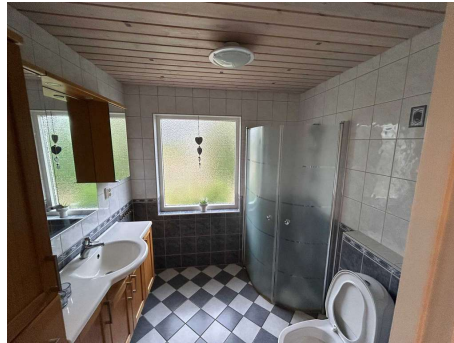
Wc/dusch Ö:

Tätskikt bakom kakel/klinkers kan ej besiktigas. Dokumentation gällande utförandet saknades vid besiktningen.

Golvbrunnens anslutning till manschettduken (tätskiktet) döljs av bruk och är svår att kontrollera.

Bristande golvlutning förekommer, främst utanför dusch.  
Bomljud förekommer i några klinkerplattor.

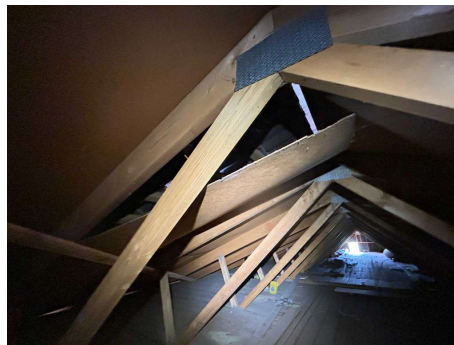
### **Vind:**

Uttorkade fuktfläckar förekommer på takets insida.

Det förekommer flera otätheter i underlagstaket, t.ex. vid skadade och släppande boardskivor. Se Riskanalys gällande yttertaket.

Yttertaket har uppnått förväntad teknisk livslängd och ingående material kan därför ha nedsatt funktion, t.ex. gällande fuktmotstånd. Mot bakgrund av ålder och noterade brister förekommer en ökad risk för inläckage och fuktrelaterade skador.
