Överlåtelsebesiktning

Mönsterås GISSEMÅLA 1:27
Strandavägen 61, 384 71 Timmernabben

Besiktningsdag: 2025-07-23 kl 13:00

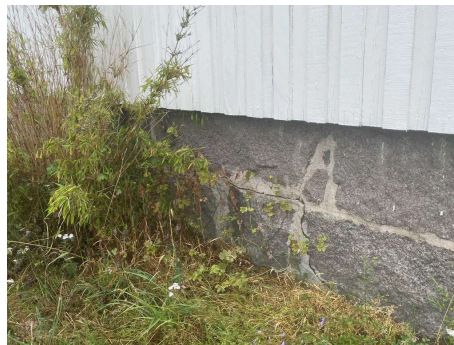
Enstaka sprickor och rörelse noterades på stensatt grund, det rekommenderas att följa upp, så att inte sprickor fortsätter att öka.

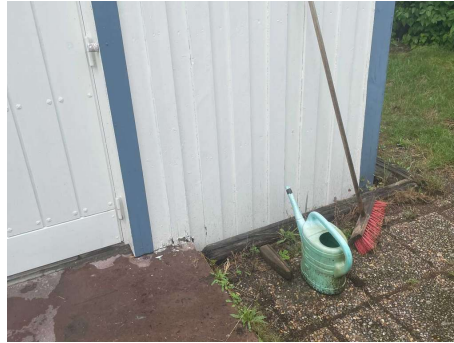
På fuktutsatt fasadpanel längs marken, noterades rötskador, det rekommenderas att byta dessa brädor, med vidare kontroll av väggstommen.

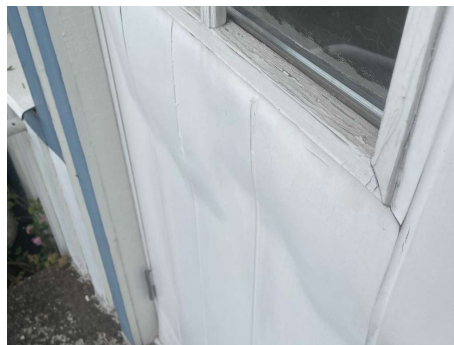
Det finns en variation av olika fönstermodeller, underhållsbehov föreligger på flertal partier.

Ytterdörr mot framsida har en vattenskada.

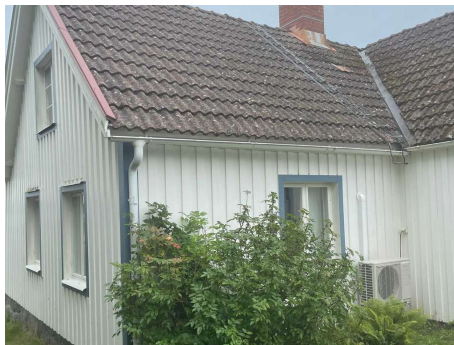
Yttertaket är äldre och underlagstaket består av stickespån. Se Riskanalys.

Yttertaket är äldre och bedöms ha uppnått förväntad teknisk livslängd (ca 35-45 år). Som köpare får man räkna med att nedsatt funktion kan förekomma, t.ex. gällande fuktmotstånd. Takpannornas underlag utgörs av stickespån. Utförandet är äldre och vedertaget men ställer högre krav på täthet i takpannor/plåtar för att förhindra inläckage.

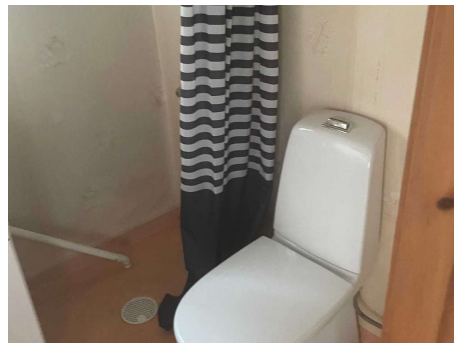
Våtrummet har äldre yt-/tätskikt som har förbrukat sin tekniska livslängd. Utrymmet bör renoveras för minskad läckagerisk. Wc stol sitter löst mot underlaget. Inga förhöja fuktvärden noterades, men utrymmet har inte brukats under en period.

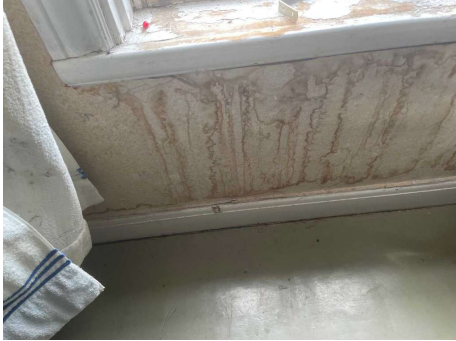
Förråd:	--
Kök:	Inredningen är äldre med låg arbetshöjd, Det saknas tätskikt samt tippskydd på spis, vilket bör åtgärdas.
Groventré:	Spricka noterades i innetaket, orsak är ej fastställd.
Vardagsrum:	--
Sovrum 1:	--
Övre plan: Allmänt:	<p>På detta plan noterades spår av inläckage på ett flertal punkter, bedöms uppstått vid öppna fönster samt innan takomläggningen, men bör vidare kontrolleras, inga förhöjda fuktvärden uppmättes.</p>

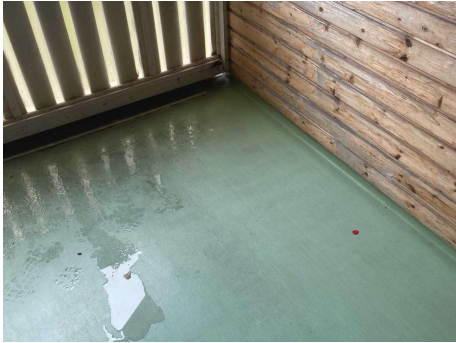
Trapphus:	--
Hall:	--
Sovrum 2:	--
Sovrum 3:	--
Sovrum 4:	--
Balkong:	<p>Utrymmet är ombyggt från sovrums till en öppen altan/balkongyta, det finns en plastmatta på golvytan, det finns risk för skada vid regn och hård vind, då plastmattan är äldre och det kan vara svårt med anslutning av plastmatta.</p>
