# Överlåtelsebesiktning

**Objekt: Kristvallavägen 16, 388 40 Trekanten**

Kalmar HARBY 1:37  
Kristvallavägen 16, 388 40 Trekanten

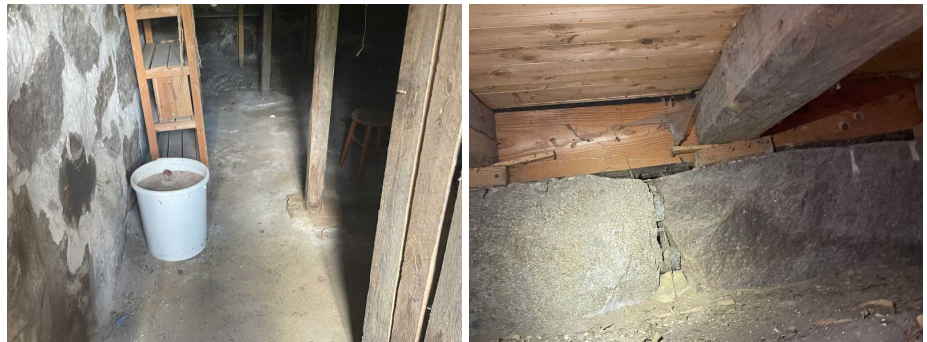
Huset är uppfört över torpargrund och äldre källare. Se Riskanalys

Vid vår besiktningen noterades höga fuktvärden i matkällaren som är en mindre del av grundkonstruktionen.

I torpargrunden är besiktningsbar yta begränsad. på ytorna noterades inget avvikande, inga förhöjda fuktvärden uppmättes.

Äldre byggnader saknar ofta funktionell dränering. Detta leder då till att torpargrund/källare utsätts för ökad fuktbelastning. Dessa utrymmen påverkas även av fukt från uteluften, t.ex. när varm fuktig luft kommer in i ett kallare utrymme och höjer den relativa luftfuktigheten. Då organiskt material i dessa grunder kan fuktpåverkas finns risk för både gamla/nya fuktskador, så som mikrobiella angrepp, röta, etc. Vid äldre grunder blir ofta syllarna mer fuktbelastade, det är förekommande att man monterar avfuktare i dessa utrymmen.

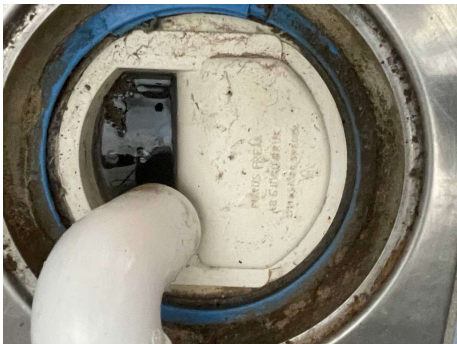
| Duschrum/tvättstuga: | <p>Tätskikt bakom kakel/klinkers kan ej besiktigas.<br/>I tvättstugans golvbrunn noterades att brunnsmanschetten är<br/>felskuren, vilket betyder att klämringen inte kommer ner i sitt<br/>rätta läge, vilket är ett avsteg från gällande branschreglerna.</p> |

Felaktigt tillskuren brunnsmanschett kan medföra att manschetten tätar dåligt mellan golvbrunn och golvets tätskikt. Utföranden medför en ökad risk för läckage- och fuktrelaterade skador.

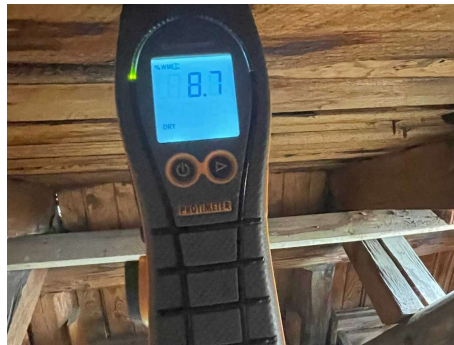
På detta våningsplan noterades spår av fuktbelastning, som bedöms som äldre, men rekommenderas att hålla under uppsikt, då takytorna var äldre.

Det förekommer ett hål i väggen som bör tätas , för minskad risk för inläckage och besök av tex, fåglar.
