# Överlåtelsebesiktning

Kalmar KNAPEGÅRDEN 1:113  
Terminalvägen 54, 395 93 Rockneby

Besiktningsdag: 2025-07-31 kl 13:00

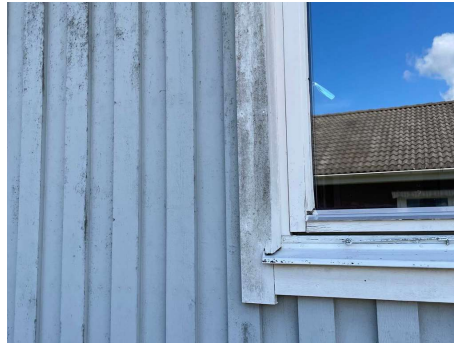
**Fasad:**

Underhåll och målningsbehov föreligger på ytorna.

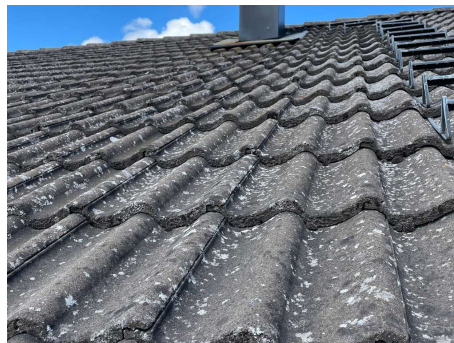
**Yttertak:**

Yttertak är från byggåret och är 40 år,  
Det rekommenderas med översyns och kontroll av pannornas läge,  
Vid besiktningen noterades inga avvikelser på besiktningsbar yta.

Yttertaket är från byggtiden och befinner sig i förväntad teknisk livslängd (ca 35-45 år). Som köpare får man räkna med att nedsatt funktion kan förekomma, t.ex. gällande fuktmotstånd. Takpannornas underlag utgörs av boardskivor. Utförandet är vedertaget men ställer högre krav på täthet i takpannor/plåtar för att förhindra inläckage.

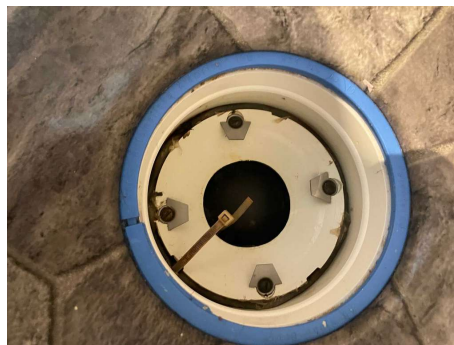
Duschrum/bastu:

Äldre golvbrunn av gjutjärn riskerar med tiden att rosta sönder och bör därför bytas vid kommande renoveringar.  
Det noterades inga förhöjda fuktvärden på golvytan.

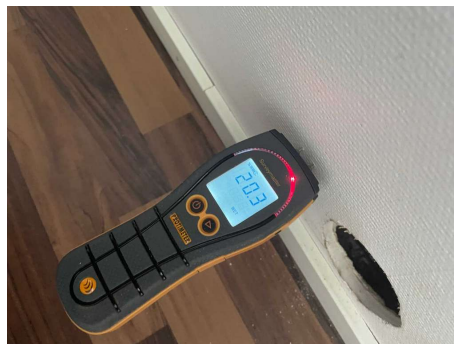
**Allmänt  
konstruktion:**

Vid kontroll av golvkonstruktionen i sovrum, så notera vi att det består av ett niwellgolv, som är förekommande när man har upptäckt fukt, dessa är monterade med en undertrycksfläkt, för att leda bort fukt, vi noterade en styrning på vägg i allrum, det är viktigt att detta system fungera ,varvid en kontroll bör utföras.

Yttervägg i samma rum noterades med ett regelverk av lättmetallskena, vilken har ersatt en tidigare träkonstruktion. och bedöms vara fukttålig. Dock noterades förhöjda fuktvärden i väggskiva av gips, vilket bör kontrolleras vidare.

**Kommentar** I köket har det uppstått en skada på golvet, troligtvis i samband med avfrostning av vitvaror.  
Gipsskivor i källaren på yttervägg i nederkant är fuktbelastade.

Vidare kontroll av utreglade ytterväggar med gips i källaren rekommenderas.

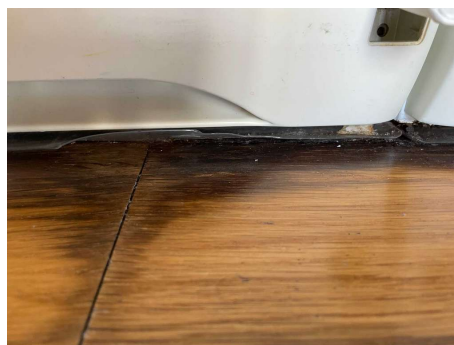
Kök:

I köket runt kyl/ frys noterades spår av fukt. Vidare kontroll samt anmälan till aktuellt försäkringsbolag rekommenderas.

Uppföljand kontroll av skadebild i kök rekommenderas.

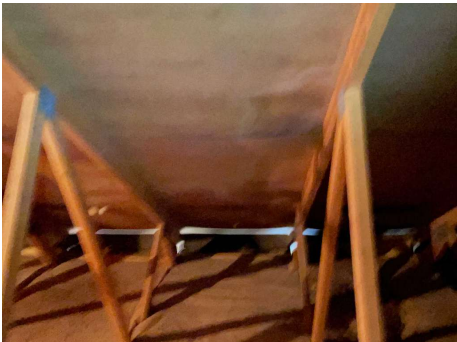
| <b>Vind:</b> | <p>Underlagstaket består av boardskiva. Se Riskanalys.<br/>Från vindsutrymmet noterades spår av inläckage på underlagstaket.<br/>vilket är förekommande för konstruktionen vid otjänlig vind och<br/>nederbörd. Vidare kontroll rekommenderas vid takets<br/>rör genomföringar.</p> |

Takpannornas underlag utgörs av boardskivor. Utförandet är vedertaget men ställer högre krav på täthet i takpannor/plåtar för att förhindra inläckage.
