# Besiktningsprotokoll

Anticimex Försäkringsbesiktning i samarbete med Fastighetsbyrån

| Fastighetsadress:<br>Storgatan 11 | |

| Besiktningsdatum:<br>2025-02-17 | Protokollnummer:<br>68831258 |

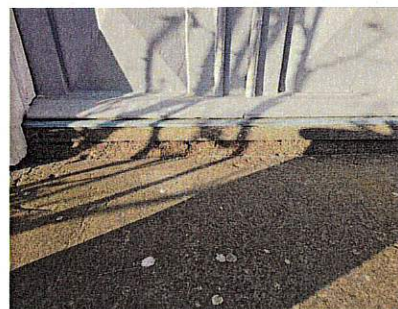
Tröskelbleck saknas under dörr.

Avsaknad av tröskelbleck medför att det finns risk för att vatten kan rinna in och orsaka fuktskador på tröskel och/eller i kringliggande vägg och bjälklag.

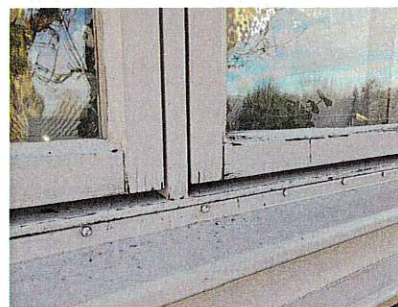
Torrspäckor finns på fönster.

Dessa bedöms inte ha lett till bakomliggande skador.

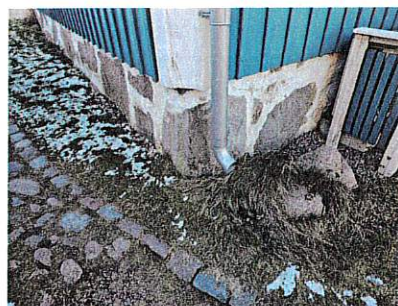
Stuprör är inte anslutet till markledning.

Stuprör som inte är anslutet till markledning kan medföra en ökad fuktbelastning på grundmur/sockel som i sin tur kan leda till fuktelaterade skador.

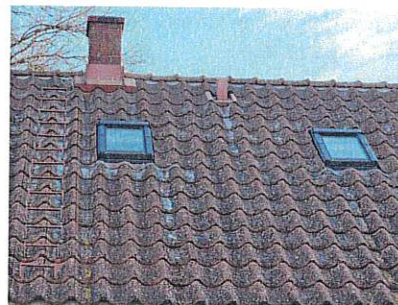
Inget att notera.

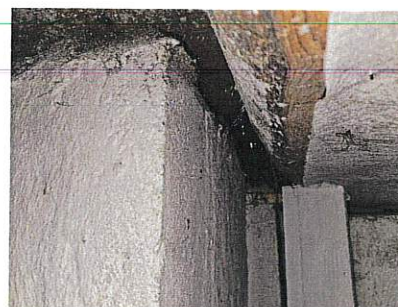
Vid kontroll av väggsyllar uppmättes fuktvärden under kritisk nivå för mikrobiell tillväxt och normal lukt upplevdes.

Fuktkvoten uppmättes till 14%.

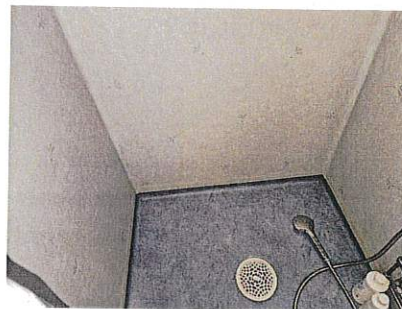
Våtutrymmet har äldre yt-/tätskikt.

Eftersom funktionen, som innebär att ytskiktet/tätskiktet ska vara vattentätt, kan vara nedsatt finns en ökad risk att vatten tränger igenom ytskiktet/tätskiktet med vattenskador i omkringliggande konstruktioner som följd.
