# Överlåtelsebesiktning

**Objekt: Ugglerum 740, 395 90 Kalmar**

kalmar Uggherum 4:5  
Uggherum 740, 395 90 Kalmar

Namn: Susanna Sjöqvist  
Uppdragsnummer: 2025-494

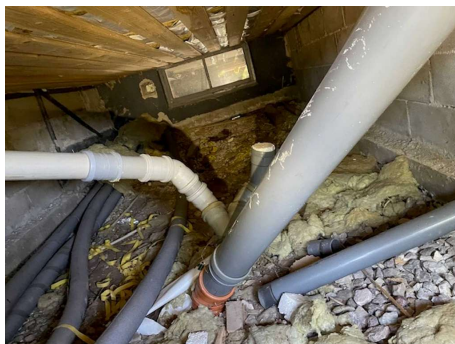
Byggnadens tillbyggda del är uppförd ovan en krypgrund, vilket är en naturligt fuktbelastad grundkonstruktion. Se riskanalys.

Organiskt material & isoleringsrester ligger mot markytan, bör avlägsnas för att undvika oönskade luktavvikelser.

En uteluftsventilerad krypgrund bedöms alltmer som en riskkonstruktion då dess ingående trädetaljer (tex bjälklaget) riskerar att påverkas negativt av fuktig luft från ventiler och mark, främst under sommarhalvåret. Fuktpåverkan riskerar att orsaka mikrobiella angrepp med möjlig följd av oönskad luktspridning till boendemiljön. Luktavvikelser kan även orsakas av träskyddsbehandlat virke vilket brukades flitigt i dessa grunder vid tid för husets uppförande. Idag är det vanligt att installera sk. krypgrundsavfuktare för att begränsa grundens fuktbelastning.

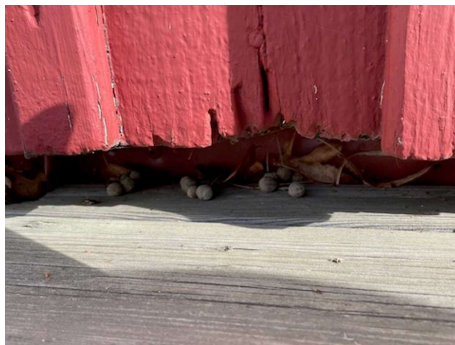
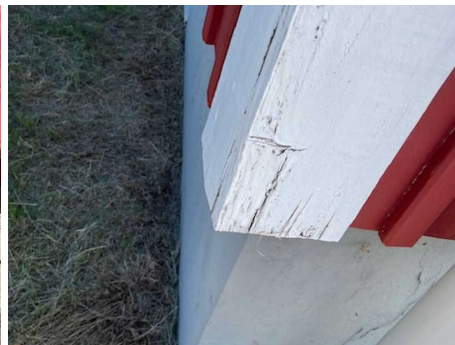
Enstaka rötskadade brädor noterades (nedkant), i övrigt noterades inget avvikande.

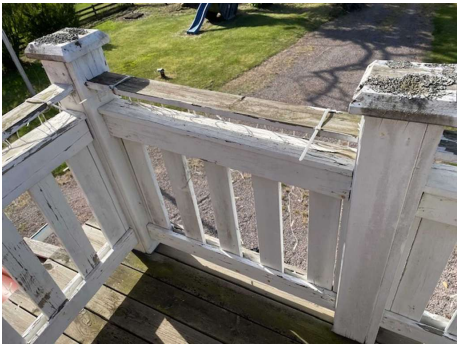
| <b>Balkong:</b> | <p>Målnings-/underhållsbehov föreligger på balkongräcke.</p> <p>-Trallgolv täcker underliggande tätskikt (plåt) vilket medför en begränsad kontroll.</p> |

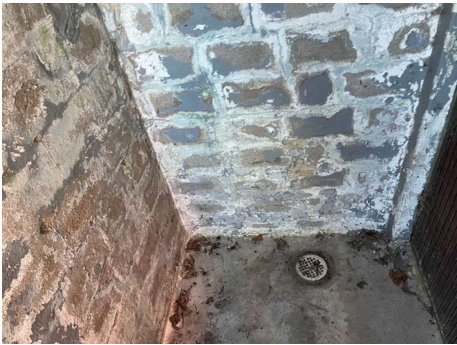
| <b>Övrigt:</b><br>Källarnedgång: | <p>Putssläpp förekommer på stödmurar vid källarnedgång.</p> |

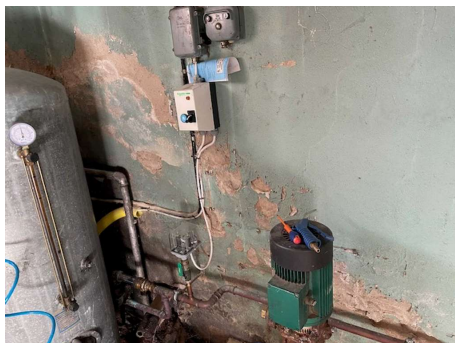
Byggnaden är uppförd ovan en äldre källare som är naturligt fuktbelastad. Se riskanalys.

Äldre gjutjärnsstammar förekommer, vilka med tiden tenderar att rosta och spricka, varpå läckage uppstår. Bör ersättas i samband med kommande renoveringar.

Puts-/färgsläpp förekommer, vilket indikerar på en utifrån kommande fuktbelastning.

Dräneringssystemet kring källaren är av äldre datum och kan därför ha nedsatt funktion. Detta medför en ökad risk för att fuktskador uppstår invändigt i källaren. Främst föreligger risk för skador vid konstruktioner av organiskt material (t.ex. trä) eller täta skikt mot golv-/väggar.

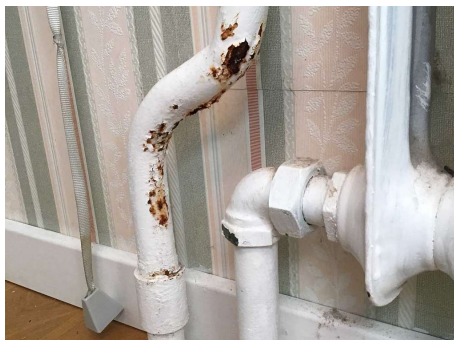
Korrosionsspår noterades på radiatorrör.

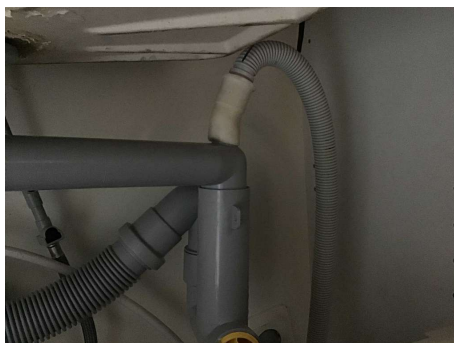
Fuktskydd saknas under diskbänksskåp, vanligt krav vid försäkringstecknande.  
Diskmaskinens utloppsslang är ej fast förankrad i skåp.

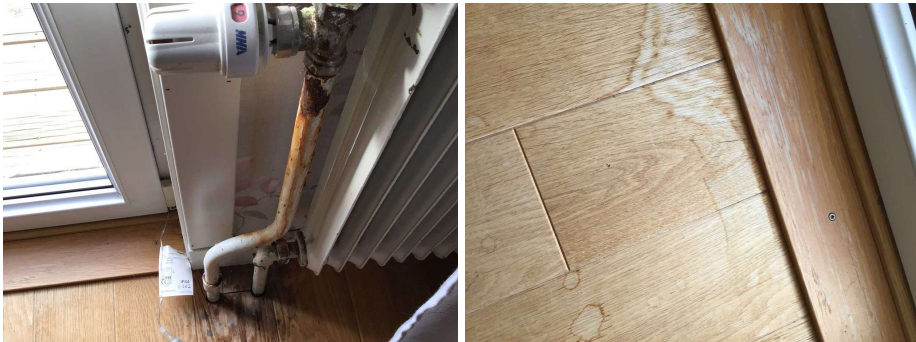
| Hall: | Korrosionsspår förekommer på radiatorrör, vid rör genomföringar noterades även uttorkade fuktspår.<br><br>Uttorkade fuktspår på golv i anslutning till balkongdörr.<br><br> |

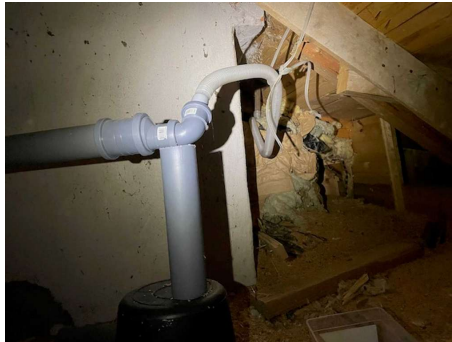
Avloppsavluftningen bedöms bristfälligt utförd, bör åtgärdas.
