**Objekt: Vallentins Väg 21, 388 40 Trekanten**

## Utlåtande över ÖVERLÅTELSEBESIKTNING

Kalmar Harby 1:147  
Vallentins Väg 21, 388 40 Trekanten

Omfattning: Okulär besiktning av huvudbyggnad. Fristående byggnader och pool ingår inte i uppdraget.  
Besiktningsdag: 2025-08-08 kl 13:00  
Närvarande: Anne Karlsson  
Ansvarig mäklare: Marcus Lönnbom, Pontuz Löfgren AB

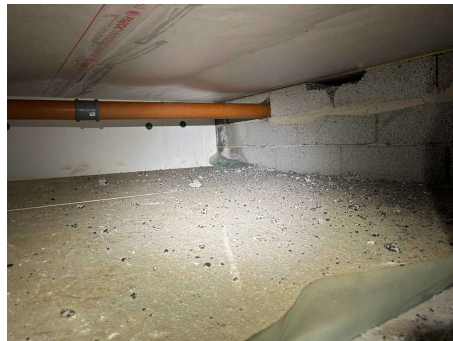
Grunden bedöms vara en tidig variant på varmgrund, vilket innebär att grundens mark/murar är tätade och isolerade. Utförandet innebär ett varmare och torrare klimat jämfört med uteluftsventilerade grunder. I grunden finns en kondensavfuktare installerad. Viktigt att man ser till att denna hålls i drift och servas enligt anvisningar.

Normal fuktkvot uppmättes i bjälklaget. Se bilaga.

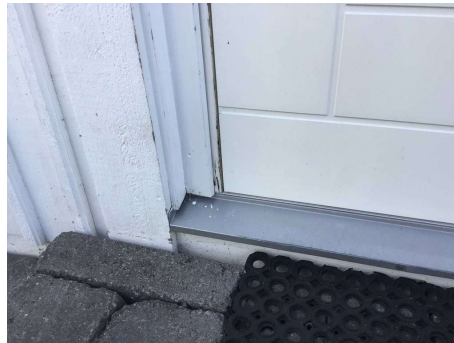
Vid groventrén noterades rötskadat trä i dörrkarmens nedre del.

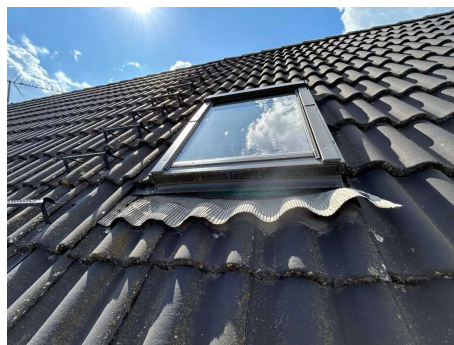
Dåliga tätningar förekommer kring takfönster. Kontakt med fackman rekommenderas för att säkerställa täthet. Se fortsatt teknisk utredning.

Takfönstret har dåliga tätningar och uttorkade fuktfläckar syns invändigt. För att säkerställande och lämpliga åtgärder rekommenderas kontakt med fackman.

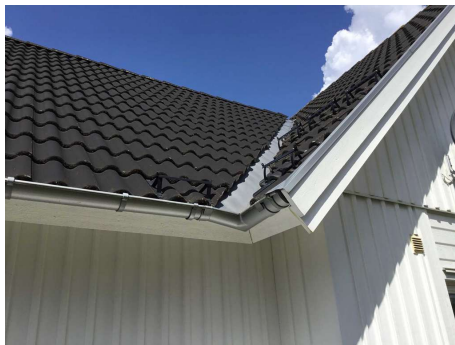
Hängränna i hörn åt söder har justerats för några år sedan då den tyngts ner av snö under vintern.

Svacka förekommer i hängrännans lutning åt söder. Se säljares upplysningar.

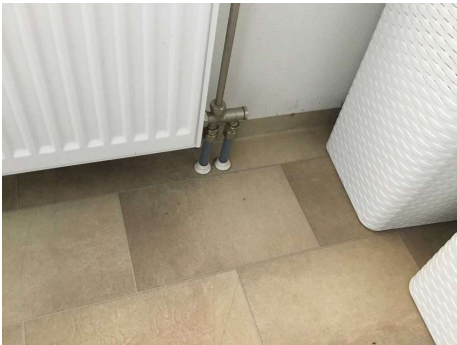
| Tvättstuga: | <p>Golvets tätskikt bryts av rör genomföringar vilket avviker från dagens branschregler. Inga avvikande fuktindikeringar noterades vid besiktningen.</p> <p>Golvbrunnen är inte rensad och därför svår att kontrollera.</p> |

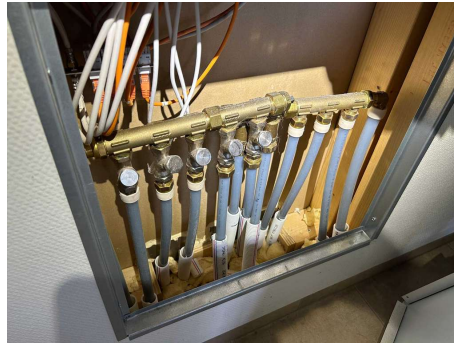
Installationsskåp i vägg uppfyller inte dagens krav på fuktsäkerhet vilket innebär att det kan vara svårt att upptäcka ev. läckage innan följdskador uppstår. Med fördel kan ett vattenlarm monteras i skåpet.

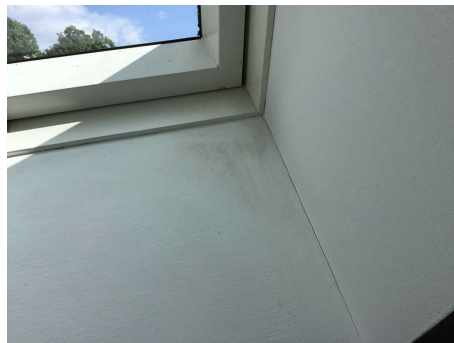
Uttorkade fuktfläckar förekommer under takfönster. Inga avvikande fuktindikeringar noterades vid besiktningen.

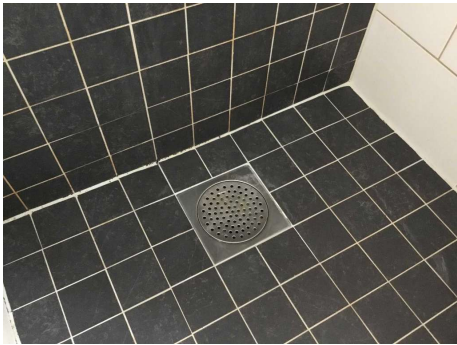
| Badrum/bastu: | <p>Tätskikt bakom kakel/klinkers kan ej besiktigas.</p> <p>Golvbrunnen sitter för nära väggen. Se Riskanalys</p> <p>Golv utanför duschplats har felaktig lutning (bakfall).</p> |

Golvbrunn placerad nära väggen medför risk för att anslutande tätskikt ej är korrekt utfört. Detta kan leda till följdskador som läckage-/fuktskador.
