# Överlåtelsebesiktning

**Objekt: Björkholmsvägen 22, 572 63 Oskarshamn**

Oskarshamn ORKANEN 8  
Björkholmsvägen 22, 572 63 Oskarshamn

Namn: Dsb Björn Bergström  
Uppdragsnummer: 2025-524

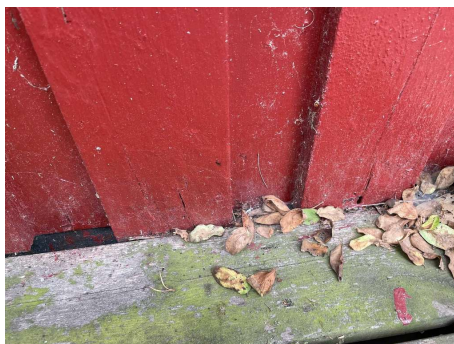
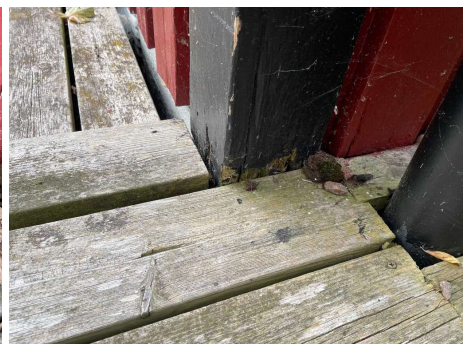
**Fasad:**

Marknära fasadpanel förekommer, i nedkant på enstaka brädor noterades rötskador.

Fasadpanelen bedöms delvis behandlad med träskyddsmedel, vilket var vanligt vid tiden då huset uppfördes men kan medföra oönskade luktavvikelser.

-Ingen avvikande lukt noterades vid besiktningstillfället.

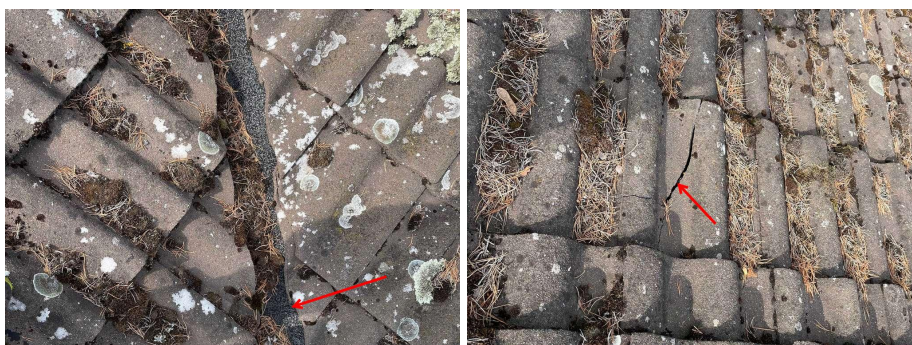
**Yttertak:**

Byggnadens yttertak är sedan byggåret och har uppnått sin generella tekniska livslängd.

Vid kontroll noterades enstaka sprucken takpanna, mosspåväxt på pannor och skräpfylld rännal.

Yttertaket har uppnått förväntad teknisk livslängd och ingående material kan därför ha nedsatt funktion, t.ex. gällande fuktmotstånd. I takt med stigande ålder ökar risken för inläckage och fuktrelaterade skador.

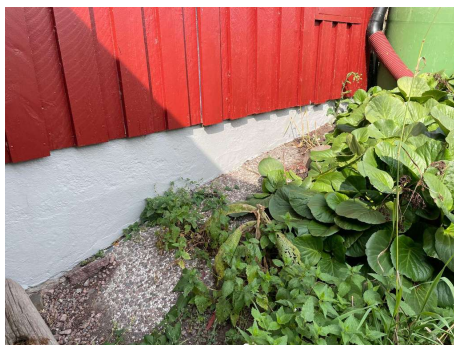
**Grund/mark:**

I byggnadens tillbyggda vinkel är delvis väggarna under marknivå, vilket medför en naturligt hög fuktbelastning från angränsande mark. På insidan förekommer påreglade väggar, dessa konstruktioner löper större risk för fuktrelaterade skador.

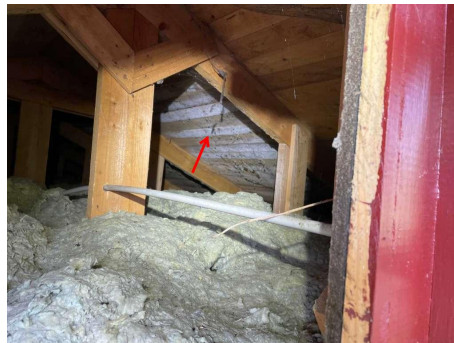
Kontroll är utförd av de ytor åtkomliga från inspektionsluckor då landgång saknas.

Mikrobiell påväxt förekommer på takets insida. Detta är vanligt i äldre hus och bedöms kunna härledas till att vinden har påverkats av fukt. Viktigt att säkerställa en torrare miljö för att säkerställa att omfattningen inte ökar. Man ska även sörja för en god allmän ventilation i den underliggande bostaden.
