# Överlåtelsebesiktning

## Utlåtande över ÖVERLÅTELSEBESIKTNING

Kalmar BO 1:161

Doppingvägen 10, 394 77 Kalmar

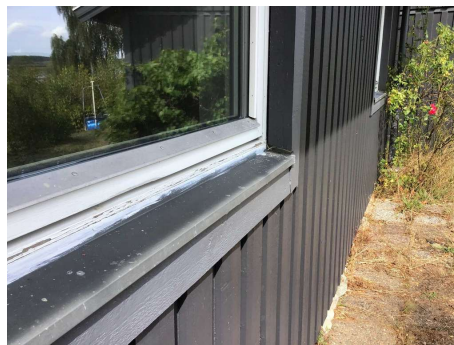
**Fönster/dörrar:**

Tenderande målnings-/underhållsbehov föreligger.

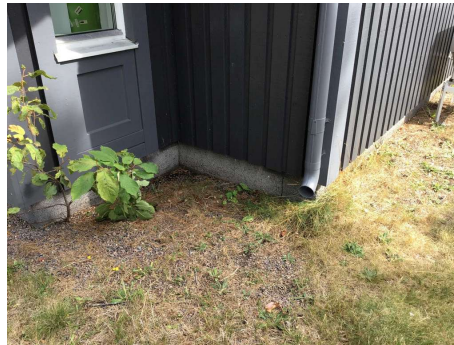
**Avvattning:**

Vatten från stuprör bör ledas bort från husgrunden. Skräp noterades i hängrännor, bör avlägsnas för att tillse en god vattenavrinning.

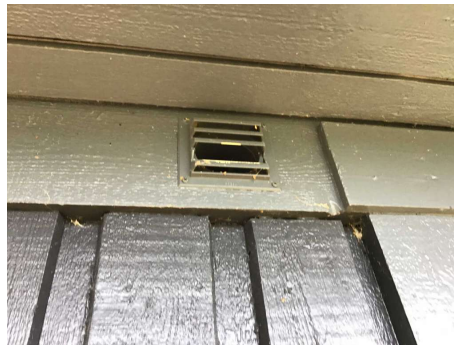
**Övrigt:**

Enstaka utedel till tilluftsventil (galler) är sprucken och bör ersättas.

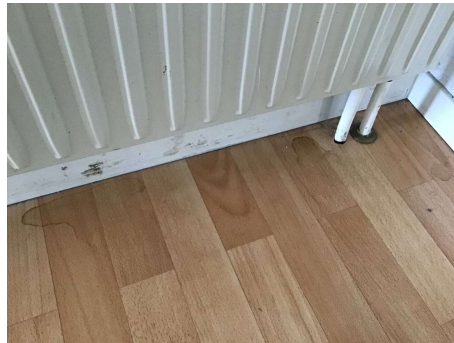
Hall:

Uttorkade fuktspår noterades på golvet i anslutning till radiator. Inga förhöjda fuktindikationer uppmättes vid besiktningstillfället.

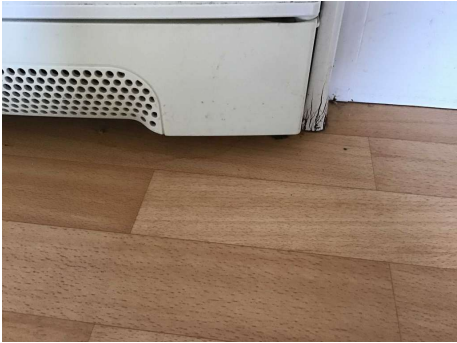
| Kök: | <p>Diskmaskinens utloppsslang är ej fast förankrad i skåp.</p> <p>Uttorkade fuktspår noterades i anslutning till kyl-/frys. Inga förhöjda fuktindikationer uppmättes.</p> |
