## Utlåtande över ÖVERLÅTELSEBESIKTNING

Kalmar BJÖRNEN 5  
Svanebergsgatan 10, 392 43 Kalmar

## ÖVERLÅTELSEBESIKTNING FÖR SÄLJARE

Fastighetsbeteckning: Kalmar BJÖRNEN 5  
Adress: Svanebergsgatan 10, 392 43 Kalmar  
Kommun: Kalmar  
Fastighetsägare: Hans Thomas Ahlgren

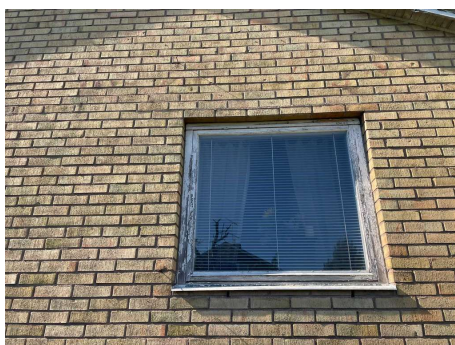
Tenderande målnings-/underhållsbehov föreligger gällande fönster-/dörrpartier.

Äldre fönster är ofta av god virkeskvalitet och därav värda att vårda & bevara.

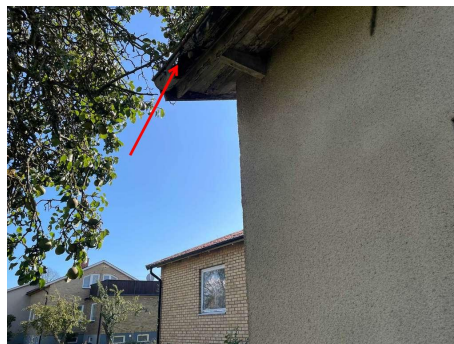
Enstaka hängränna noterades med hål från rostangrepp (korrosionsskador).

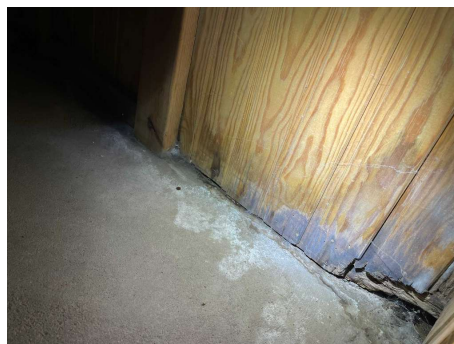
Förhöjda fuktvärden uppmättes i bastupanel (källare) organiskt material riskerar att få fuktrelaterade skador i en äldre källare som denna. Panelen bör därav avlägsnas och ersättas med fukttåligare lösning.

**Kommentar** Förhöjda fuktvärden uppmättes i bastupanel (källare) organiskt material riskerar att få fuktrelaterade skador i en äldre källare som denna. Panelen bör därav avlägsnas och ersättas med fukttåligare lösning.

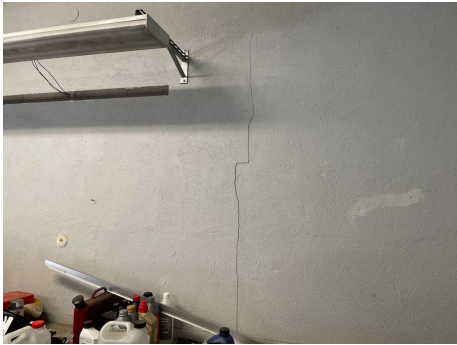
| <b>Garage:</b><br><br>Allmänt: | <p>Enstaka sprickor förekommer i ytterväggar.</p> <p>Enstaka fuktspår noterades i innertak.</p> |

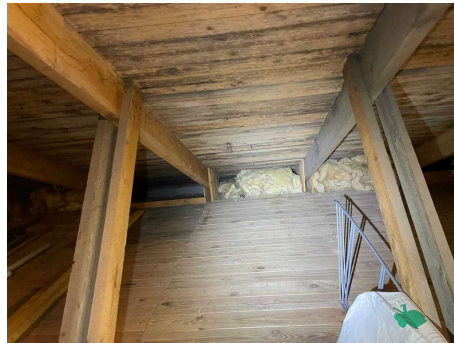
Mikrobiell påväxt förekommer på takets insida. Främst på vindsutrymmen ovan garagedelar. Generellt rekommenderas att hålla vinden under uppsikt för att säkerställa att omfattningen inte ökar. Viktigt är också att sörja för en god allmänventilation i underliggande utrymmen.
