# Överlåtelsebesiktning

**Objekt: Beteby 402, 386 61 Mörbylånga**

## Utlåtande över ÖVERLÅTELSEBESIKTNING

Mörbylånga Beteby 2:3  
Beteby 402, 386 61 Mörbylånga

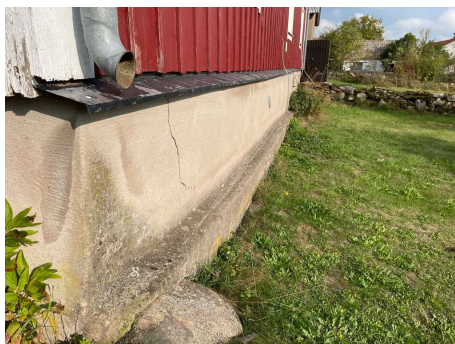
Mindre sprickor noterades i sockeln, vilket bedöms sakna byggnadsteknisk betydelse.

Växtlighet i anslutning till byggnaden bör undvikas för en minskad fuktbelastning på grundkonstruktionen.

Mark- och stenplattor lutar bitvis mot byggnaden vilket kan medföra en hög fuktbelastning på grundkonstruktionen.

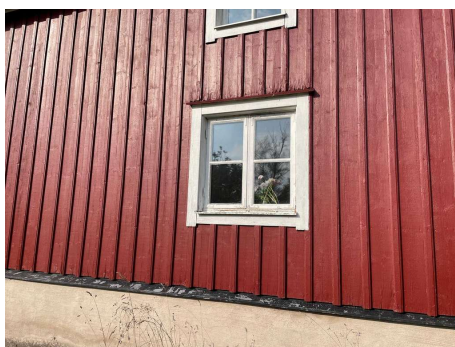
Generellt underhållsbehov föreligger. Färgsläpp, rötskador förekommer. Panelen är monterad dikt an mot grundmur/sockel vilket medför en högre fuktbelastning och därav ett ökat underhållsbehov.

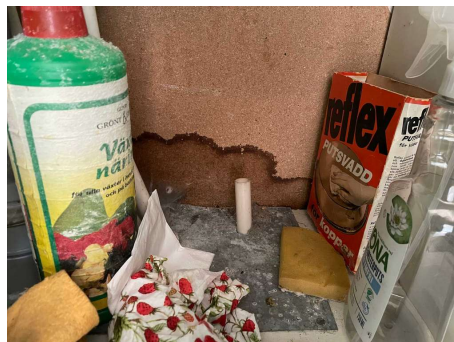
Fuktskydd saknas under kyl och frys samt i diskbänksskåp, vilket är vanliga rekommendationer från försäkringsbolagen. Uttorkade fuktspår noterades i nedkant av diskbänksskåp.

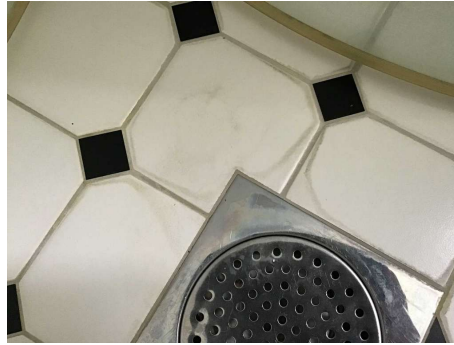
Tätskikt bakom kakel/klinkers kan ej kontrolleras.  
-Enstaka missfärgning noterades på plattor i anslutning till golvbrunn.
