# Överlåtelsebesiktning

**Objekt: Södra Vägen 55, 392 44 Kalmar**

## Utlåtande över ÖVERLÅTELSEBESIKTNING

Kalmar Lejonet 10  
Södra Vägen 55, 392 44 Kalmar

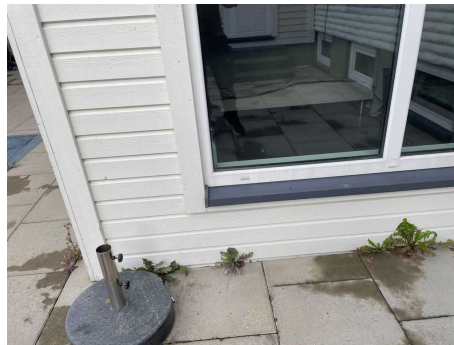
Marknära fasadpanel förekommer på ekonomidel, vilket medför en ökad fuktbelastning mot konstruktionen och därav ett ökat underhållsbehov.
