# Överlåtelsebesiktning

**Objekt: Gamla vägen 30A, 388 40 Trekanten**

## Utlåtande över ÖVERLÅTELSEBESIKTNING

Kalmar HARBY 1:111  
Gamla vägen 30A, 388 40 Trekanten

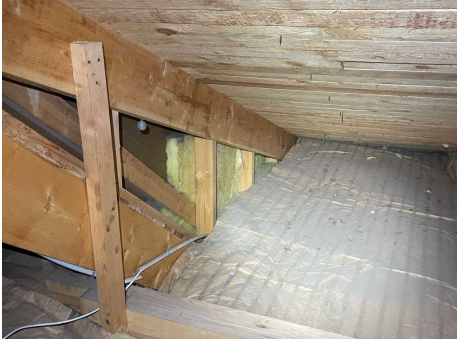
| Vind: | <p>Det rekommenderas att skapa en spalt mellan isolering och undersidan av yttertaket, för att förhindra framtida kondens och rötskador.</p> |
