# Överlåtelsebesiktning

**Objekt: Klämna sjöbo 1, 572 93 Oskarshamn**

## Utlåtande över ÖVERLÅTELSEBESIKTNING

Oskarshamn Klämna 1:16  
Klämna sjöbo 1, 572 93 Oskarshamn

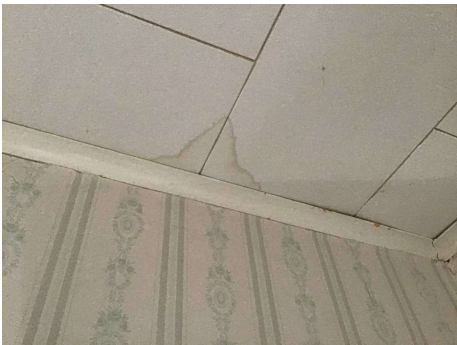
| Vardagsrum: | <p>Äldre uttorkat fuktspår noterades, enligt upplysningar från tidigare ägare har det ej ökat i omfattning.</p> |

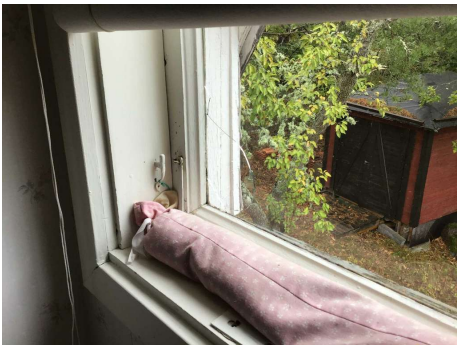
| Sovrum 2: | <p>Enstaka sprucket fönsterglas noterades.</p> |
