# Överlåtelsebesiktning

**Objekt: Munkskänsgränd 15, 393 64 Kalmar**

## Utlåtande över ÖVERLÅTELSEBESIKTNING

Kalmar FÖRNINGSKAKAN 1  
Munskänksgränd 15, 393 64 Kalmar

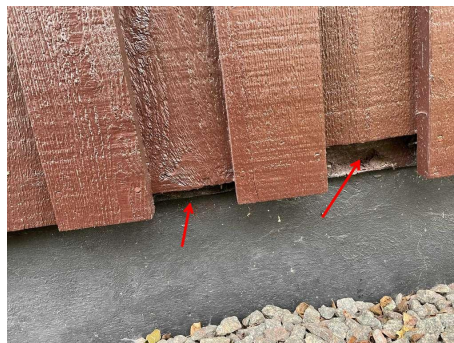
Fasadpanel täcker bitvis bristfälligt, bör åtgärdas.

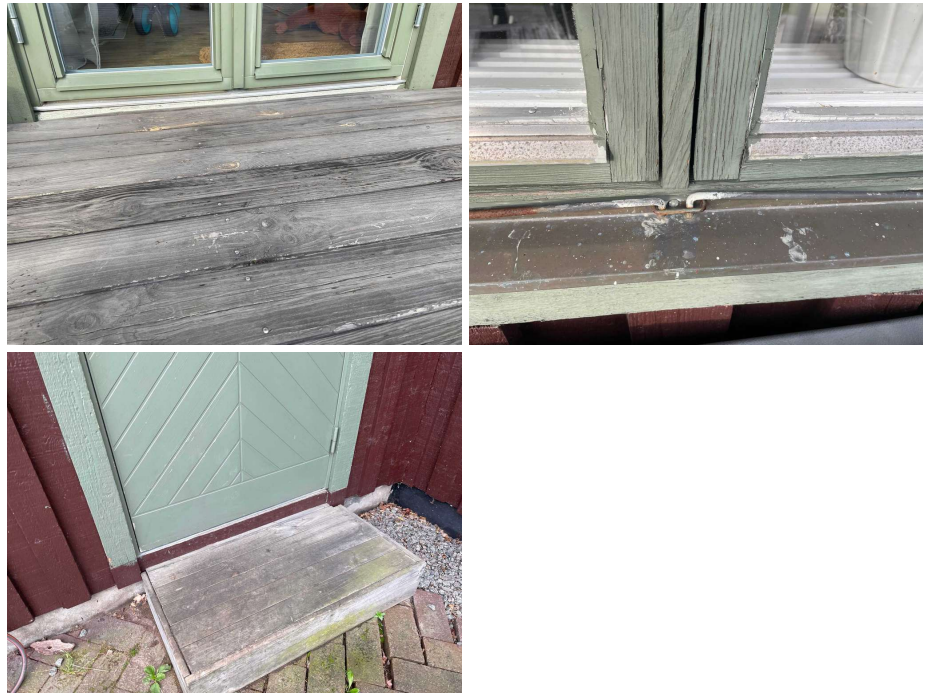
Tenderande målnings-/underhållsbehov föreligger. Bl.a noterades fönsterpartier i söderläge med färgsprickor.

Plåttrösklar saknas på altandörr samt ytterdörr till groventré, bör monteras.

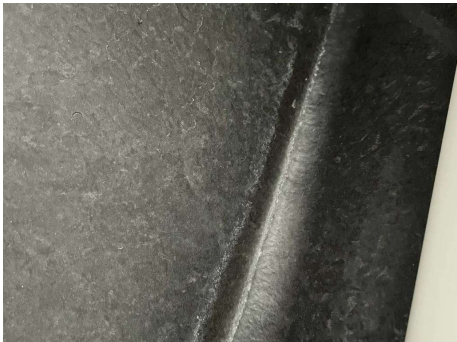
| Duschrum: | <p>Bristande lutning/svacka noterades i duschzon (missfärgning på golvmatta).</p> |
