# Överlåtelsebesiktning

**Objekt: Lindövägen 8, 392 35 Kalmar**

## Utlåtande över ÖVERLÅTELSEBESIKTNING

Kalmar STÖREN 1  
Lindövägen 8, 392 35 Kalmar

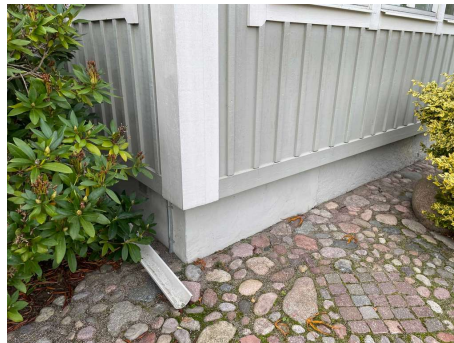
**Sockel/mark:**

På grundmuren noterades mindre sprickor samt färg-/putssläpp. Vilket bedöms sakna byggnadsteknisk betydelse.

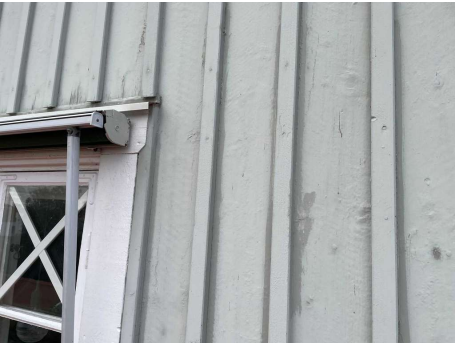
Fasad:

Kommande målnings-/underhållsbehov föreligger.

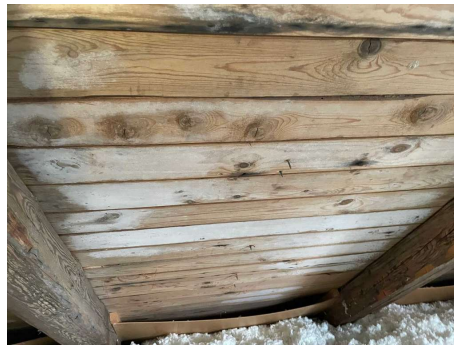
### **Vind:**

Vid kontroll noterades spår av periodvis fuktbelastning i begränsad omfattning, vilket generellt kan härledas till brister i bostadens allmän ventilation. Då ventilationsåtgärder har vidtagits kan det ej avgöras om noterade kondensspår är pågående eller av äldre ursprung. Rekommenderas med kompletterande kontroll under vinterhalvåret för att säkerställa att omfattning ej ökar.

Äldre spår av träskadeinsekter noterades, vilket är vanligt förekommande i ett äldre trähus.
