# Överlåtelsebesiktning

## Utlåtande över ÖVERLÅTELSEBESIKTNING

Kalmar REPSLAGAREN 25  
Landshövdingegatan 12, 392 31 Kalmar

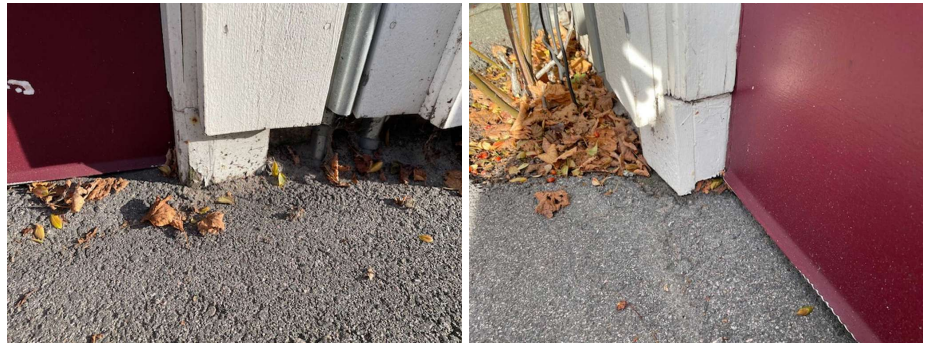
Tenderande målnings-/underhållsbehov föreligger.

Stolpar till portkarmen står i direktkontakt mot marken vilket medför ett större underhållsbehov.

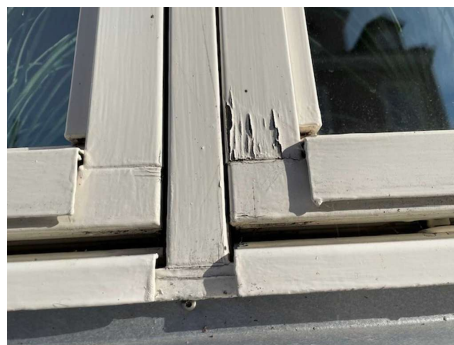
Generellt målnings- och underhållsbehov föreligger på fönster och dörrar.

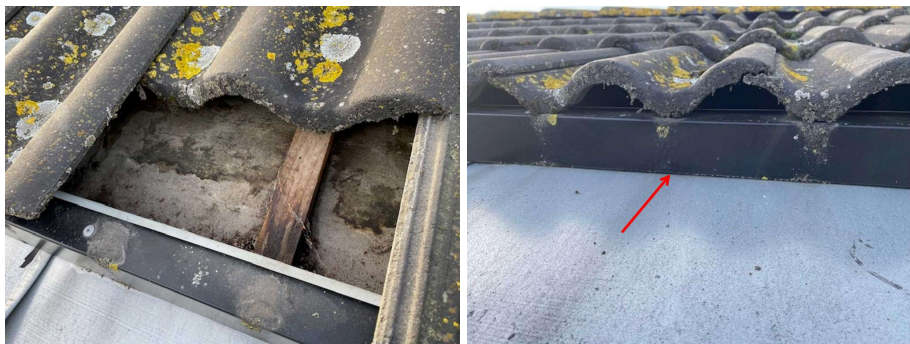
Där panntaket möter det falsade plåttaket saknas bitvis fullgod möjlighet för vattenavrinning särskilt om löv/skräp ansamlas. Spår av fuktpåverkan noterades på läkt/underlagsduk i anslutning. Bör åtgärdas för en minskad risk för vattensamlingar.

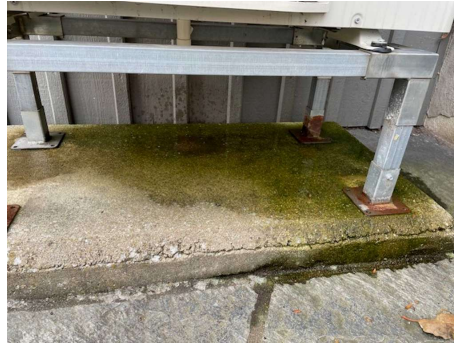
Kondensvatten från luft-/luftvärmepumpens utedel bör ledas bort för en minskad fuktbelastning av grund/fasad.

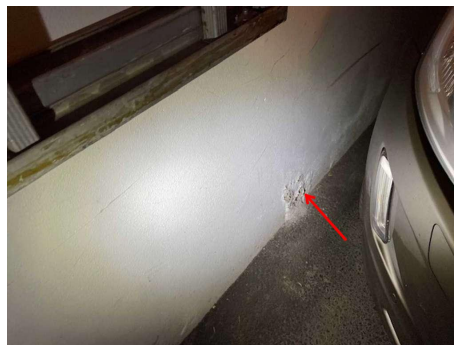
Enstaka mindre putssläpp noterades.

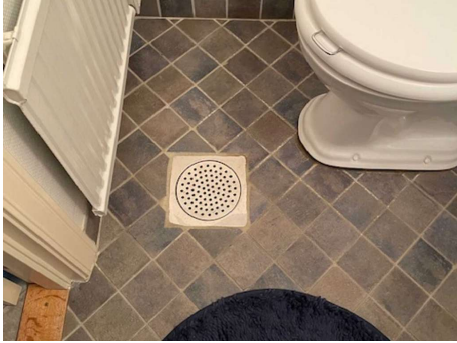
| Wc: | <p>Golvbrunn i utrymmet saknar funktion och bör avlägsnas/plomberas.</p> |

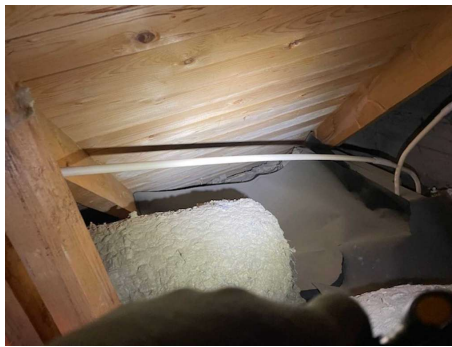
Enstaka uttorkade fuktspår noterades (kondensbildning). Inga förhöjda fuktvärden uppmättes vid besiktningstillfället. Då ventilationsåtgärder har vidtagits i byggnaden kan det ej fastställas om noterade missfärgningar är ett pågående problem eller av äldre ursprung. Bör hållas under uppsikt.
