**Objekt: Fiskarvägen 10 , 387 92 Borgholm**

## Utlåtande över ÖVERLÅTELSEBESIKTNING

Borgholm HÖGSRUM 5:13  
Fiskarvägen 10 , 387 92 Borgholm

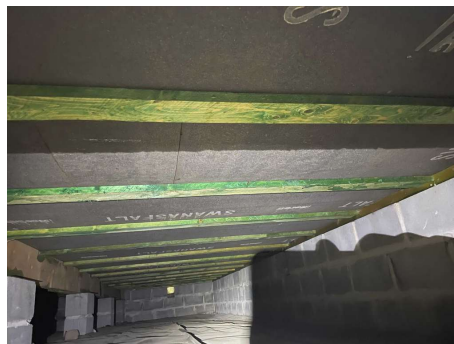
**Grundkonstruktion:****Krypgrund:**

Vid vår kontroll noterades träskyddsbehandlat virke i grundkonstruktionen, vilket var förekommande för tiden när huset uppfördes. fuktmätning är utförd och redovisas i fuktbilagan. Det noterades ingen luktavvikelse vid besiktningen. Se även Riskanalys.

En uteluftsventilerad krypgrund bedöms alltid som en riskkonstruktion då dess ingående trädetaljer (tex bjälklaget) riskerar att påverkas negativt av fuktig luft från ventiler och mark, främst under sommarhalvåret. Fuktpåverkan riskerar att orsaka mikrobiella angrepp med möjlig följd av oönskad luktspridning till boendemiljön. Luktavvikelser kan även orsakas av träskyddsbehandlat virke. Idag är det vanligt att installera krypgrundsavfuktare för att begränsa grundens fuktbelastning.

| Resultat | Kontrollplats | Fuktkvot |
|---|---|---|
| | Krypgrund | 16,1 % |

**Kommentar** Besiktning av krypgrund visade på fuktvärden strax under kritisk fuktnivå. Generellt rekommenderas att vidta fuktdämpande åtgärder, t.ex. installation av krypgrundsavfuktare.

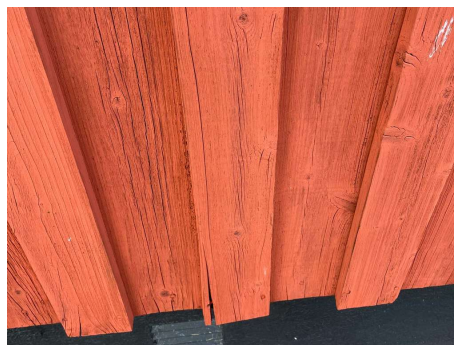
**Fasad:**

Mindre sprickor och färgsläpp noterades på fasadpanel samt trädetaljer. Löpande underhållsbehov rekommenderas.

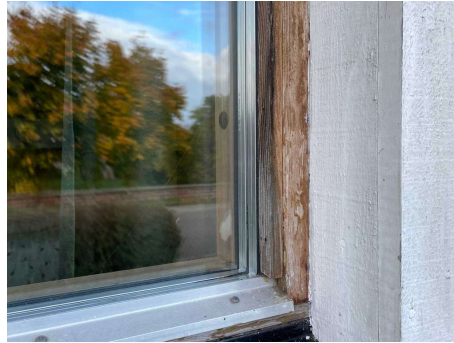
**Fönster/dörrar:**

Målnings- och underhållsbehov på fönster och dörrar föreligger, enstaka lös plåtdetalj under fönster noterades, bör justeras i samband med underhåll.

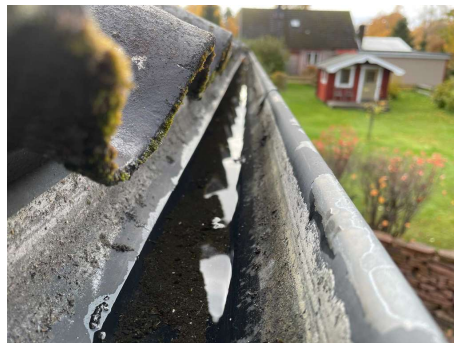
**Avvattning:**

Enstaka vattenfyllda hängrännor med läckage i skarvar noterades. rännorna bör justeras och skarvar tätas för att tillgodose god vattenavrinning.
