# Överlåtelsebesiktning

**Objekt: S:t Eriks gata 13, 392 46 Kalmar**

## Utlåtande över ÖVERLÅTELSEBESIKTNING

Kalmar BOKEN 21  
S:t Eriks gata 13, 392 46 Kalmar

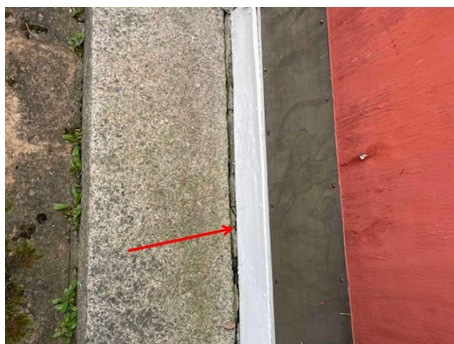
Mindre sprickor noterades i grundmuren, vilket bedöms sakna byggnadsteknisk betydelse.

Glipa/otäthet förekommer mellan groventréns dörr och trappsteg samt noterades vilket medför hög fuktbelastning mot syll och tröskel. Via förråd i anslutning (från källaren) uppmättes förhöjda fuktvärden i syll. Bör åtgärdas och undersökas vidare i samband med friläggning.

| Förråd (trapp): | Spår av fuktpåverkan noterades i syll/bottenstock under groventré och förhöjda fuktvärden uppmättes. Bedöms härledas till otätheter i anslutning till ytterdörr. Bör åtgärdas samt kontrolleras vidare i samband med friläggning. |

**Kommentar** Förhöjda fuktvärden uppmättes i delar av källaren. Generellt rekommenderas att organiskt material och täta skikt avlägsnas och ersätts med fukttåligare lösning. Vid groventrén noterades otätheter i anslutning till ytterdörren, bör åtgärdas och undersökas vidare i samband med friläggning/åtgärd.

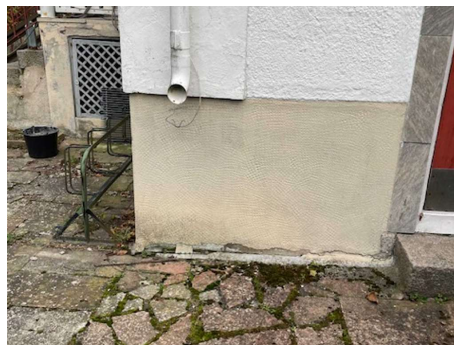
**Avvattning:**

Dagvatten bör ledas bort från byggnaden för att minska fuktbelastningen på grundkonstruktionen.

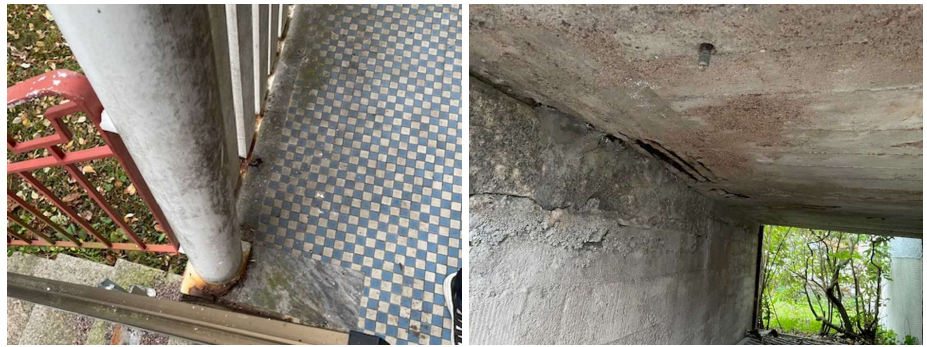
På entrétrappans undersida noterades rostangrepp på armering samt betongspjälkning. Renoveringsbehov föreligger.

Rostangrepp förekommer i nedkant av pelare, bör åtgärdas.
