# Överlåtelsebesiktning

**Objekt: Stampgatan 1, 388 41 Trekanten**

## Utlåtande över ÖVERLÅTELSEBESIKTNING

Kalmar Harby 17:13  
Stampgatan 1, 388 41 Trekanten

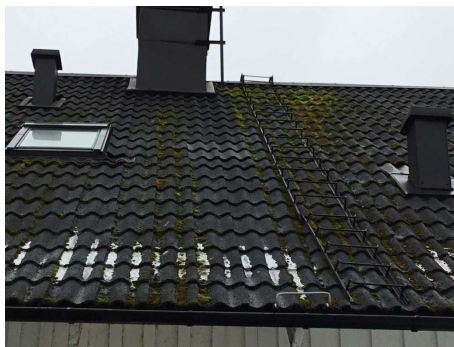
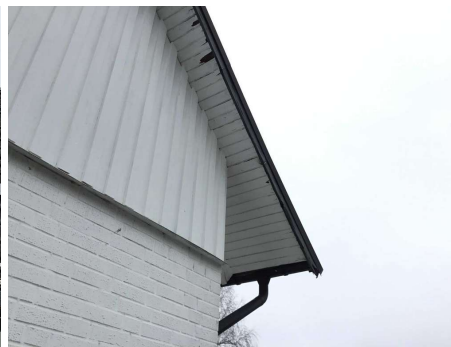
Taket har förbrukat sin tekniska livslängd och bedöms vara i behov av takomläggning.

Det noterades fukt-/rötskador vid takfot och vindskivor.

Kontakt med fackman rekommenderas för vidare bedömning/åtgärd.

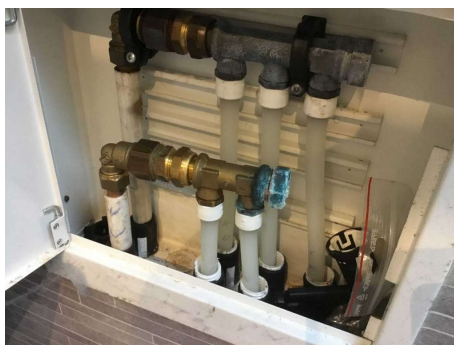
Läckage (dropp) noterades på koppling i installationsskåp.  
Kontakt med fackman rekommenderas.

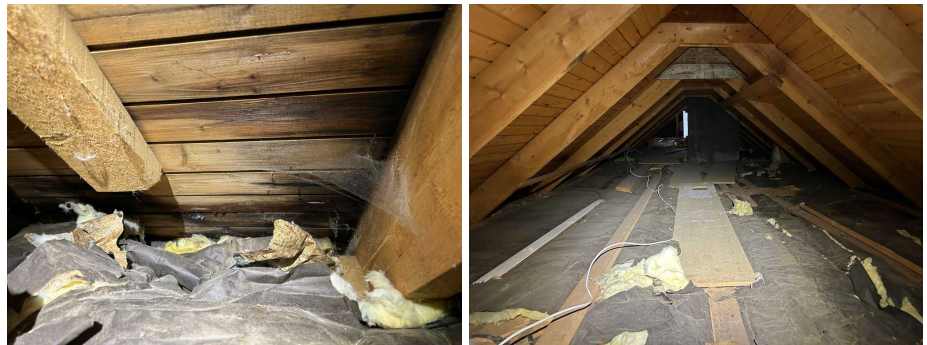
På takets insida noterades mikrobiell påväxt och förhöjda fuktvärden (25%) vilket indikerar att vinden påverkas negativt av fukt från underliggande bostad. Se fortsatt teknisk utredning.

Enstaka uttorkade läckagespår förekommer på takets insida, bör hållas under uppsikt.

Det saknas inspektionslucka till sidovind åt söder.

Förhöjd fuktbelastning på vinden indikerar att utrymmet påverkas negativt av fukt från underliggande bostad. Problemet är vanligt i äldre hus där bristande allmänventilation medför att fuktig luft läcker upp till vinden. Kontakt med fackman rekommenderas för att bedöma lämpliga åtgärder.
